改善箇所説明図

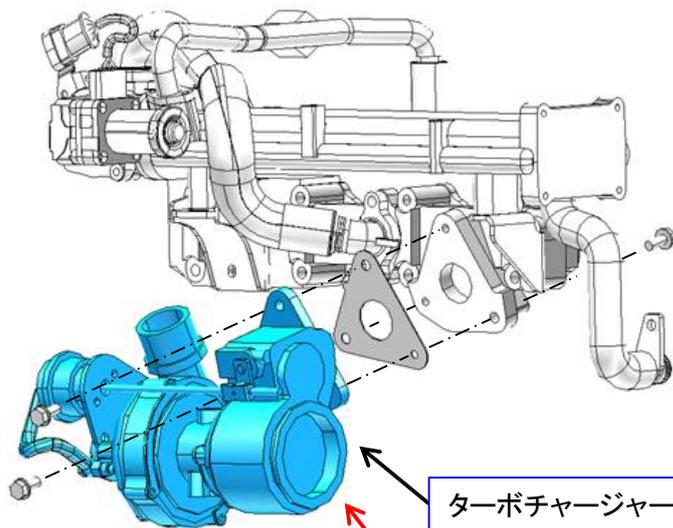
ターボチャージャー

基準不適合発生箇所

ターボチャージャー内部のスラストベアリングの形状が不適切なため、エンジン始動時にスラストベアリング部が潤滑不良となり異常摩耗することがある。そのため、ターボチャージャーのシャフトにガタが生じてエンジン出力が低下及び潤滑油が漏れて油圧が低下し、最悪の場合、フェールセーフ制御によりエンジンが再始動できなくなるおそれがある。

改善措置の内容 : 全車両、ターボチャージャーを対策品に交換する。
