改善箇所説明図

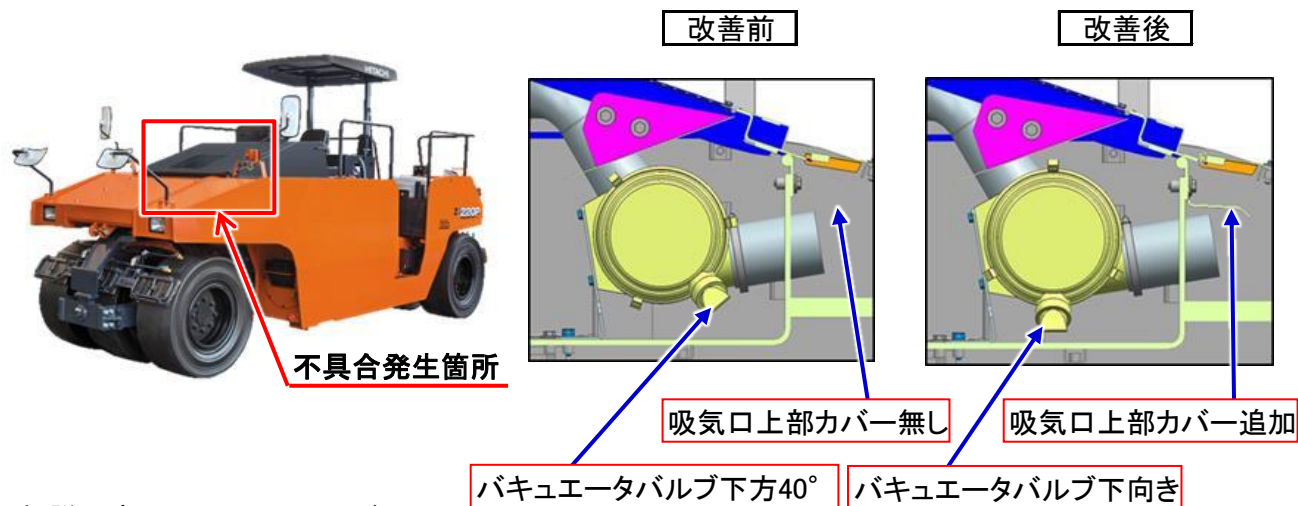
タイヤローラの原動機において、吸気ホースの吸気口設置部の防水性能とエアクリーナの排水機能が不十分なため、多量の雨が降った場合、吸気口から原動機内部に水が浸入し、エンジンオイルの白濁及びマフラーから白煙排出に至るおそれがある。

全車両、吸気口上部にカバーを追加し、エアクリーナカバー取付位置を変更するとともに、取扱説明書にエアクリーナカバー取付位置の訂正用シールを貼付する。
