## 改善箇所説明図

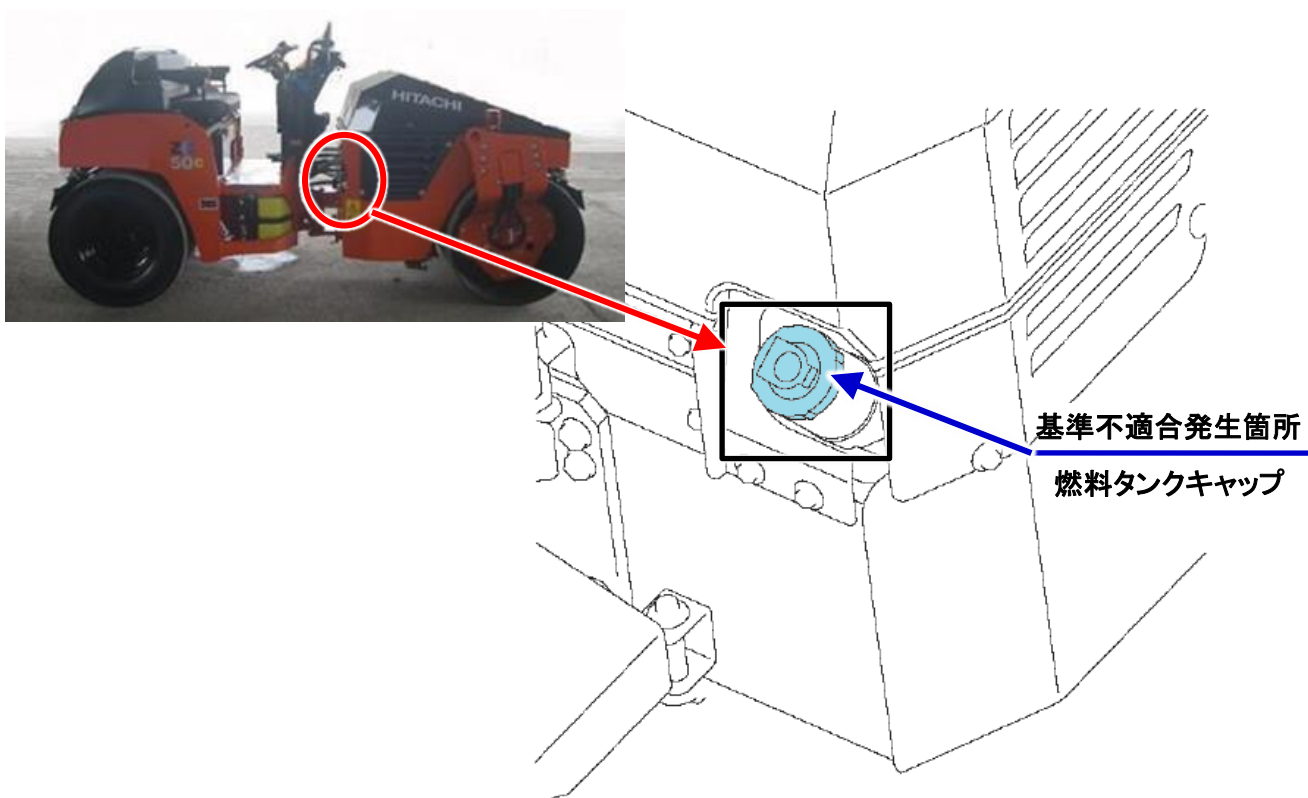
ロードローラの燃料タンクにおいて、燃料タンクキャップの選定が不適切なため、ブリーザーのないものが取付けられている。そのため、燃料消費によってタンク内に負圧が生じてエンジンへの燃料供給が滞り、エンジン回転が不安定になり、最悪の場合、走行中にエンジンが停止し急制動するおそれがある。

全車両、燃料タンクキャップをブリーザー付きの対策品に交換する。

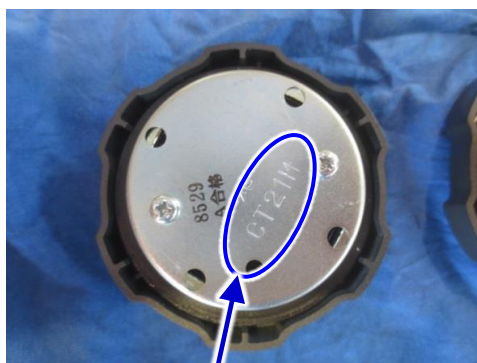
(改善前)

刻印あり

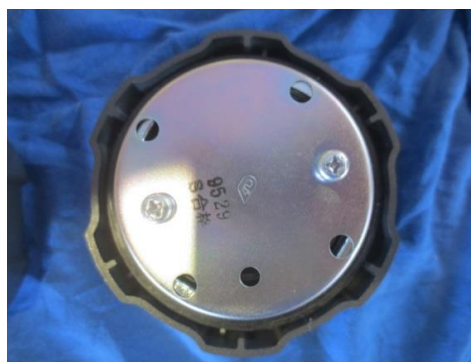
(改善後)

刻印なし

識別：燃料タンクキャップ内側の刻印有無で識別可能。
