改善箇所説明図

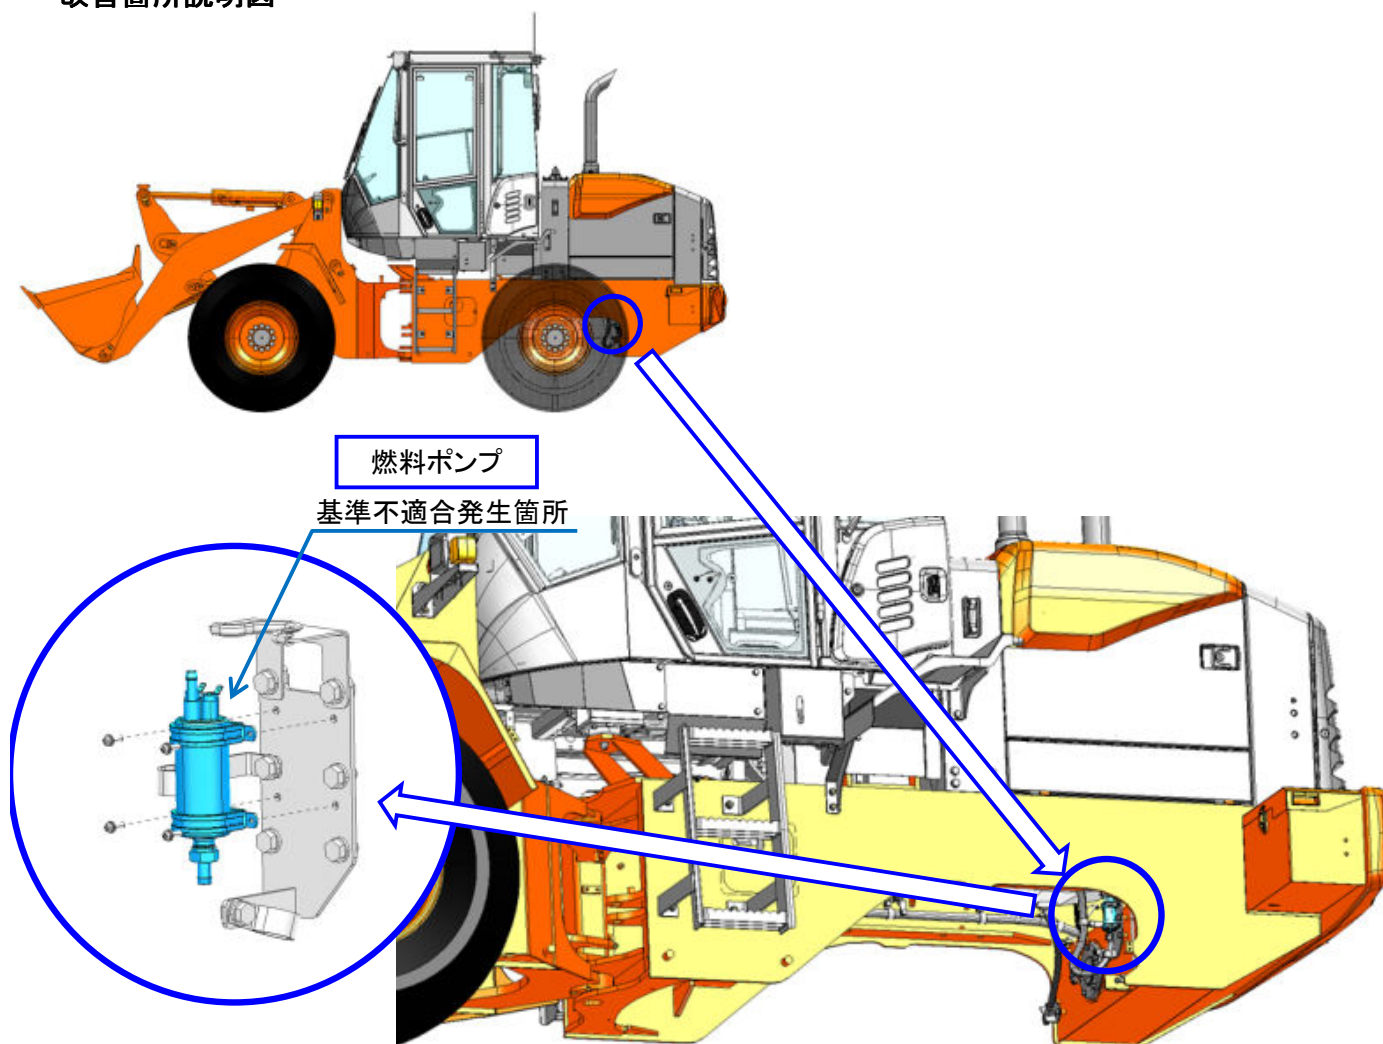
注： は交換部品を示す。

ショベルローダの燃料ポンプにおいて、ポンプ内部の永久磁石の選定が不適切なため、低温時に減磁が発生し、モータが高回転・高電流となりモーターブラシが異常摩耗するものがある。そのため、接点不良が生じ、燃料ポンプが作動不良となり、最悪の場合、走行中にエンジンが停止し、再始動できなくなるおそれがある。

改善措置の内容： 全車両、燃料ポンプを対策品に交換する。

識別： 燃料ポンプに白色ペンキを塗布する。
