# 改善箇所説明図

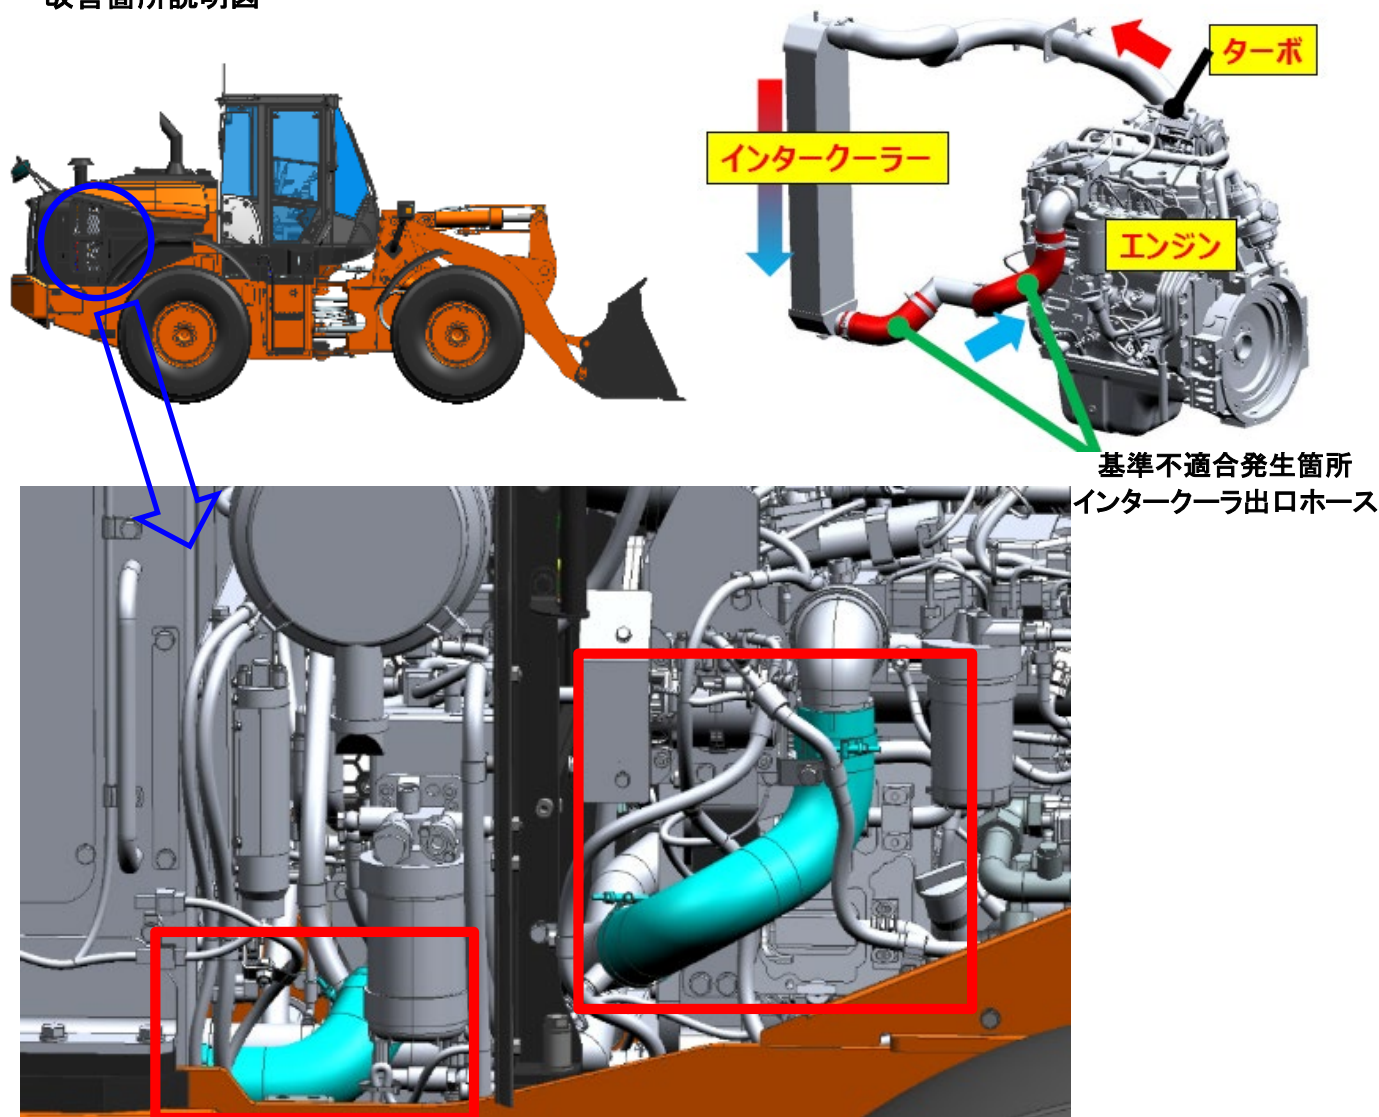
注:      は交換部品を示す。

エンジンのターボで加圧された空気がインタークーラーで冷却された後に通過する配管ホースにおいて、ホースに加圧、変形が繰り返し作用することで強度が低下して圧力に耐えきれなくなり、破損する。そのため、エンジン出力が低下して通常作業が困難となる。また、排出ガス規制を満足しない状態となるおそれがある。

改善措置の内容： 全車両、インタークーラー出口ホースを対策品に交換する。

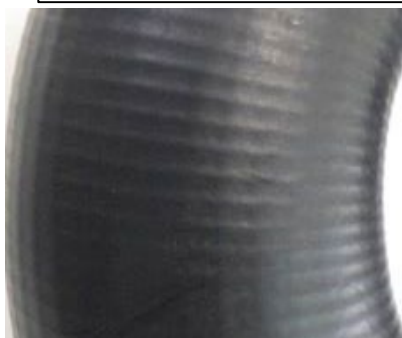
変更前：  
表面につやがあり、補強系の跡が浮き出ている。

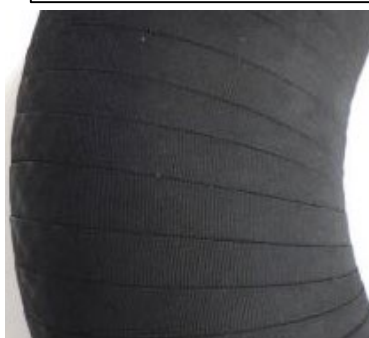
変更後：  
表面につやがなく、製造工程でテープを巻き、剥がした跡がある。
