改善箇所説明図

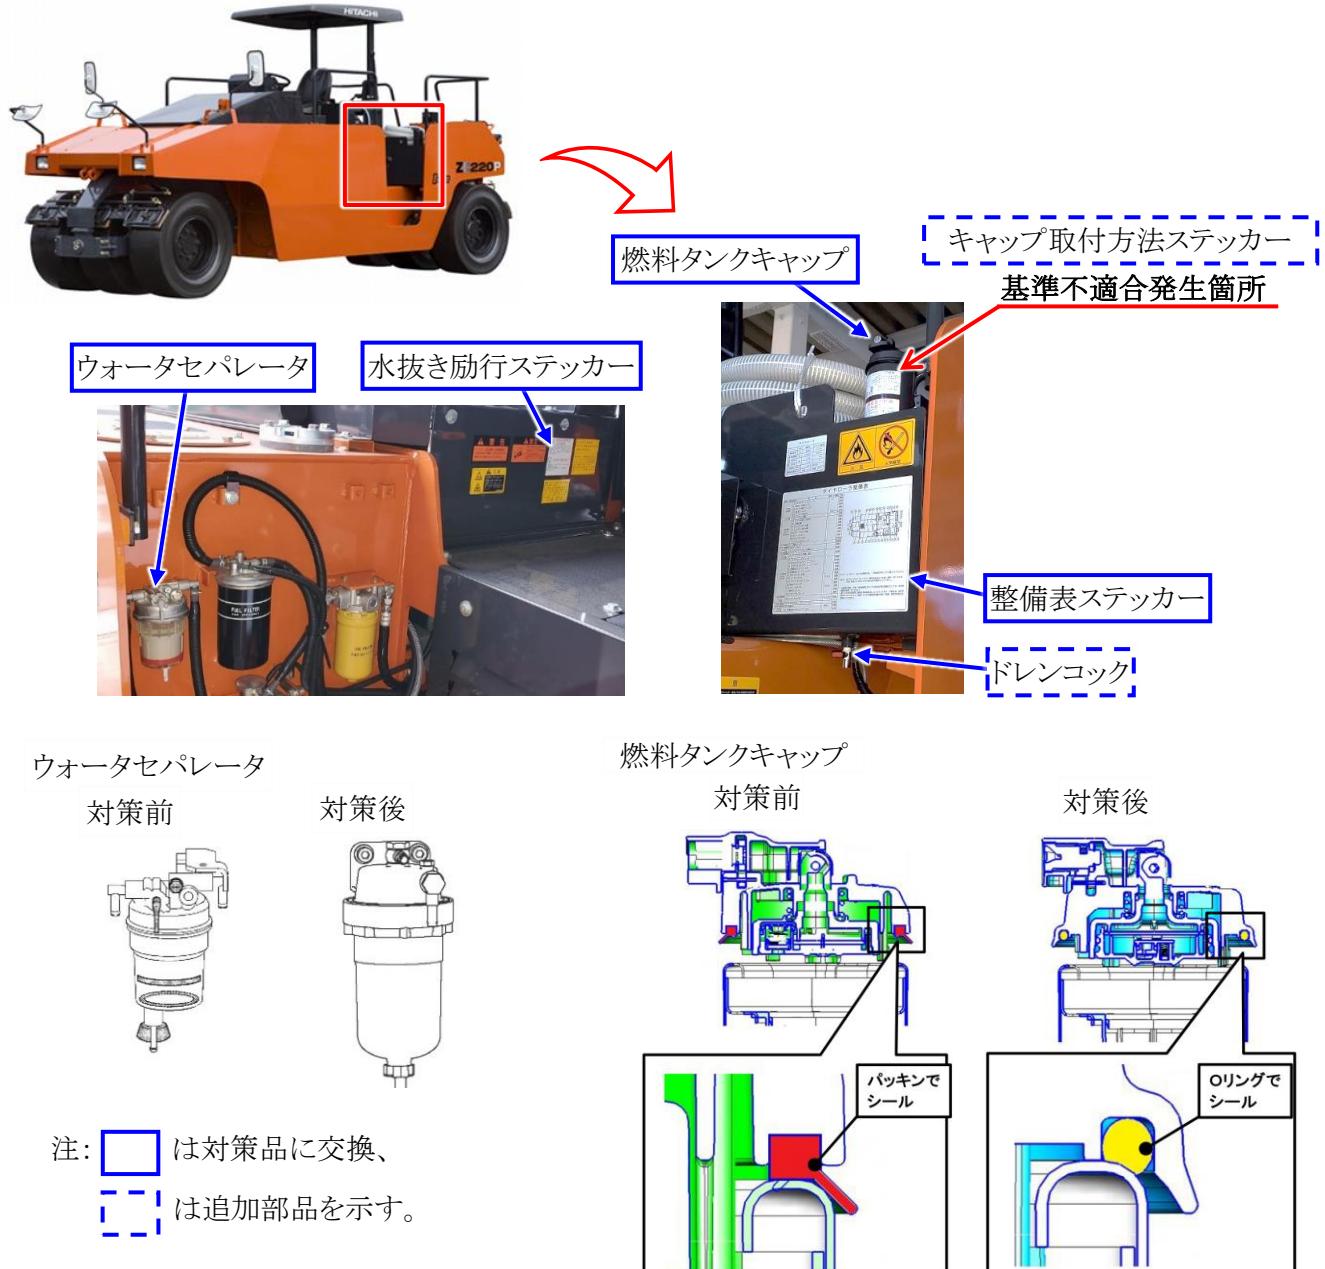
タイヤローラにおいて、燃料の給油後に燃料タンクキャップが正しく取り付けられていない場合、燃料タンクの給油口から燃料タンク内に水が浸入することがある。そのため、ウォータセパレーターの水抜きメンテナンスを実施する前に水溜容量を超えて原動機内部に水が浸入し、燃料装置が発錆することで噴霧不良となり、最悪の場合、走行中にエンジンが停止し、再始動できなくなるおそれがある。

燃料タンクキャップとウォータセパレータを対策品に交換し、燃料タンクの水抜き用ドレンプラグにドレンコックを追加する。
また、燃料タンクキャップの取り付け方法を説明するステッカーを給油口下部に貼り付けるとともに、ウォータセパレーターの水抜きを日常点検、燃料タンクの水抜きを「50時間毎」とし、整備表ステッカーおよび水抜き励行ステッカーの貼り替えと取扱説明書の交換を行う。

識別:燃料タンク下のフレーム裏側に白色ペンキで識別マーキングをする。
