# 改善箇所説明図

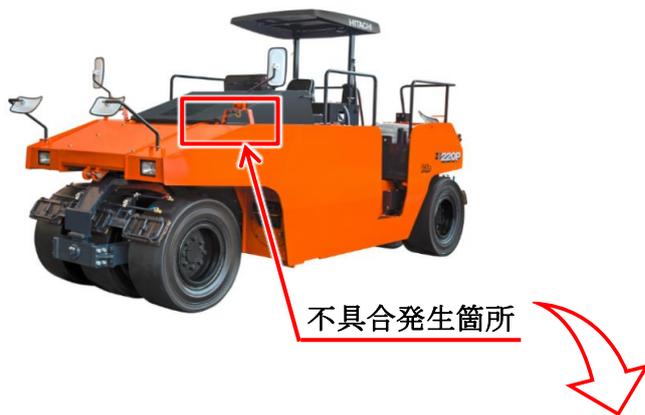
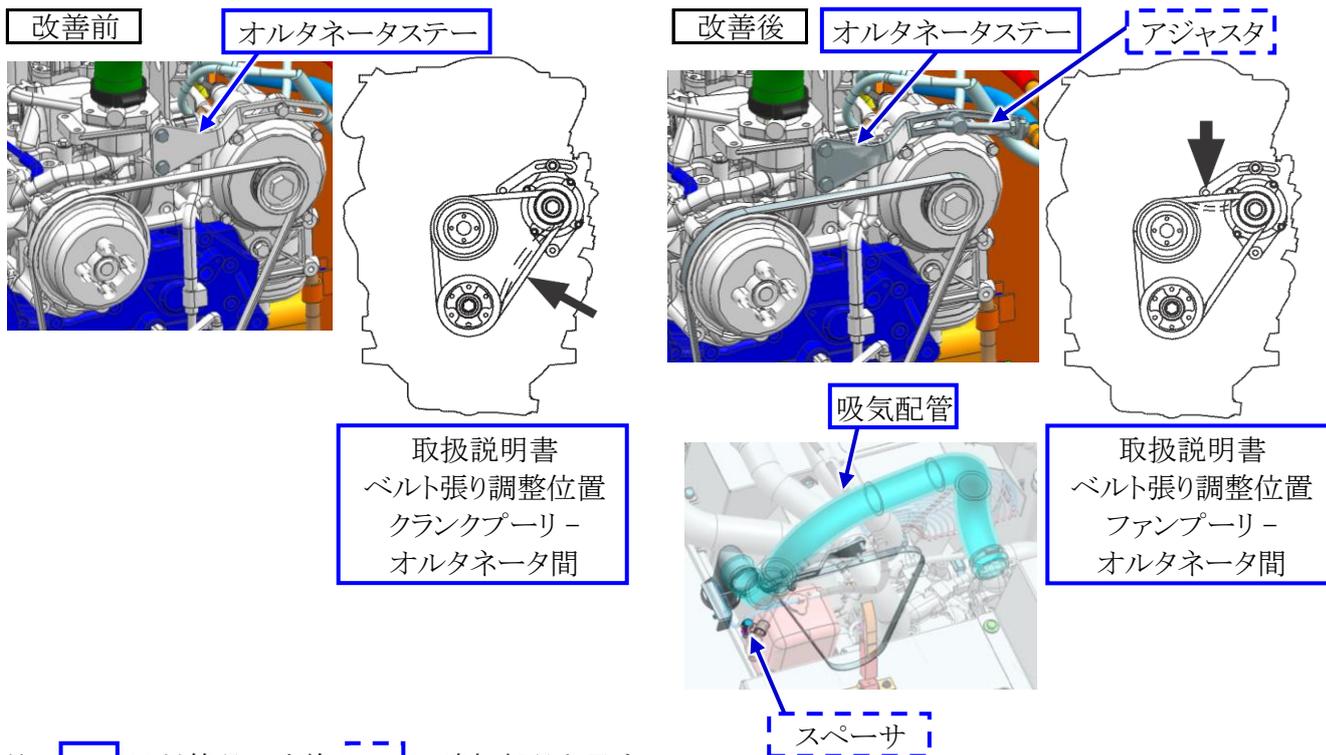
〔タイヤローラにおいて、ファンベルトの張り調整構造が不適切なため、ファンベルトを張りすぎることにより、ファンプーリーの破損または、ウォータポンプベアリングのガタつきが発生することで、ベルトが脱落し、水温警告灯が点灯して、そのままの状態で使用を続けると、オーバーヒートするおそれがある。〕

- ①オルタネータステーを対策品に交換し、ファンベルト張りアジャスタを追加する。
- ②ファンベルトの張りを確認する位置を変更した取扱説明書に交換する。
- ③追加するアジャスタの作業性を確保するため、吸気配管を対策品に交換し、ハーネスクランプ下にスペーサを追加してハーネスの取り回しを変更する。

識別:アジャスタの有無で識別可能。
