改善箇所説明図

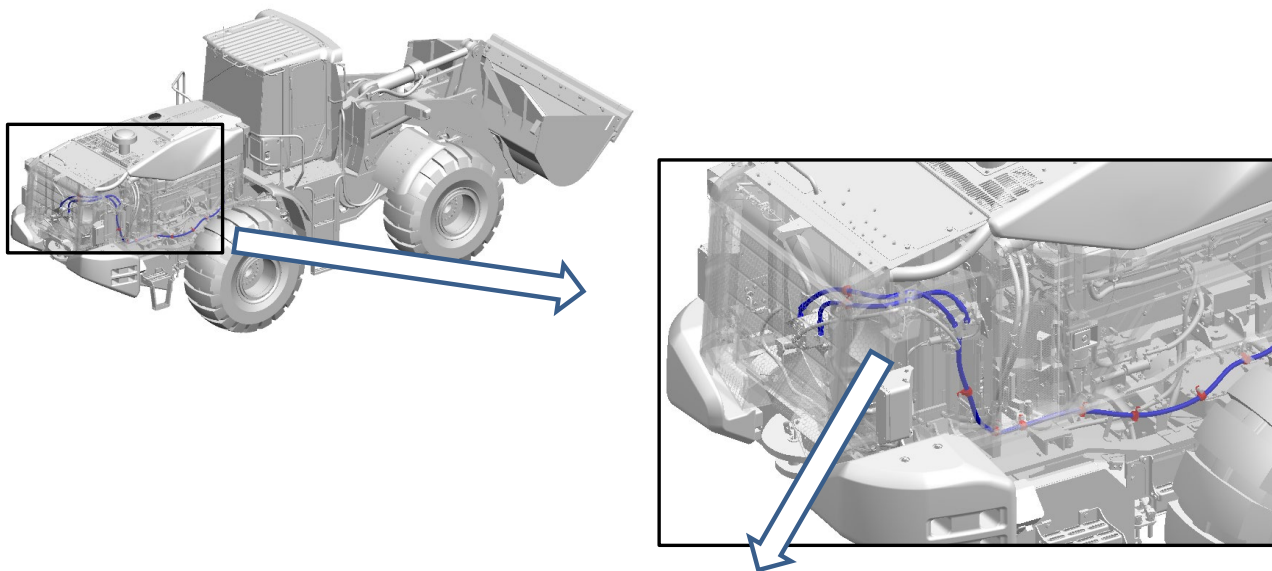
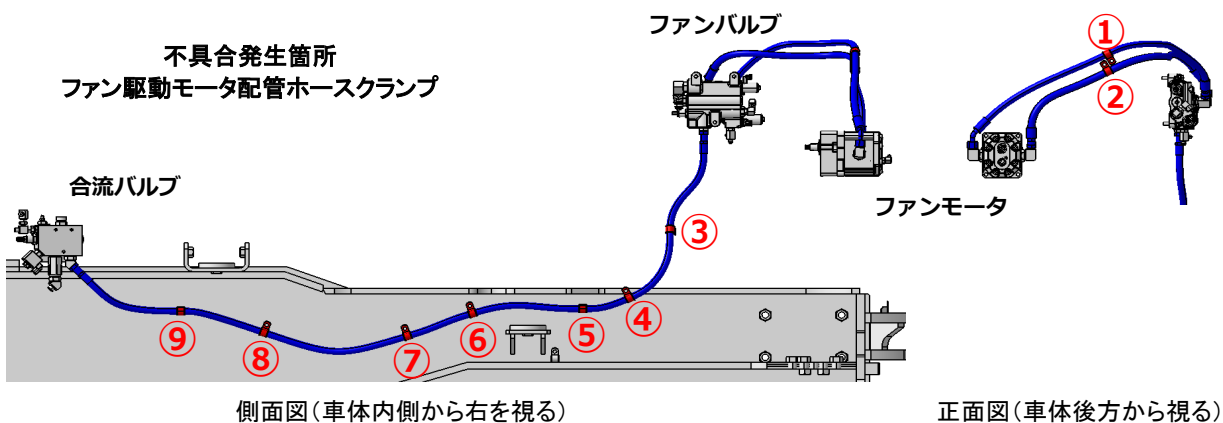
注: ①~⑨ は交換部品を示す。

ショベルローダにおいて、ファン駆動モータ配管に不適切なホースクランプを使用したため、配管の脈動によりホースクランプに亀裂が生じる。そのままの状態で使用を継続すると配管の表面が周辺部品と干渉し、最悪の場合摩耗する。

対象となる全車両は、ファン駆動モータ配管のホースクランプを対策品に交換する。すでに配管が摩耗していた場合は、配管も同時に交換する。

識別: 対策品のホースクランプは対策前と比べて部品構成が異なるため、容易に識別できる。
