改善箇所説明図

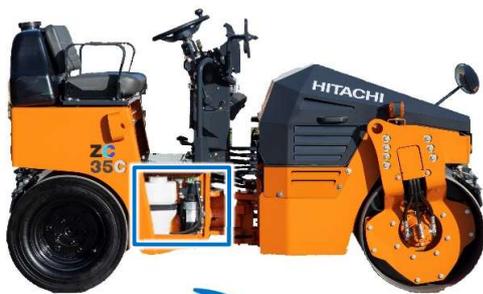
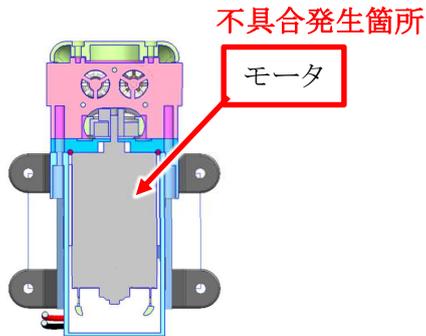
液剤ポンプ断面図

アスファルト付着防止剤噴霧用の液剤ポンプの配置が不適切なため、高圧洗車により液剤ポンプ内部に水が浸入し、駆動モータに錆が発生して作動不良を起こすものがある。そのため、液剤が噴霧できなくなるおそれがある。

全車両、液剤ポンプ取付ブラケットと液剤ホースを対策品に交換し、新品の液剤ポンプを取付け、カバーを追加する。
