改善箇所説明図

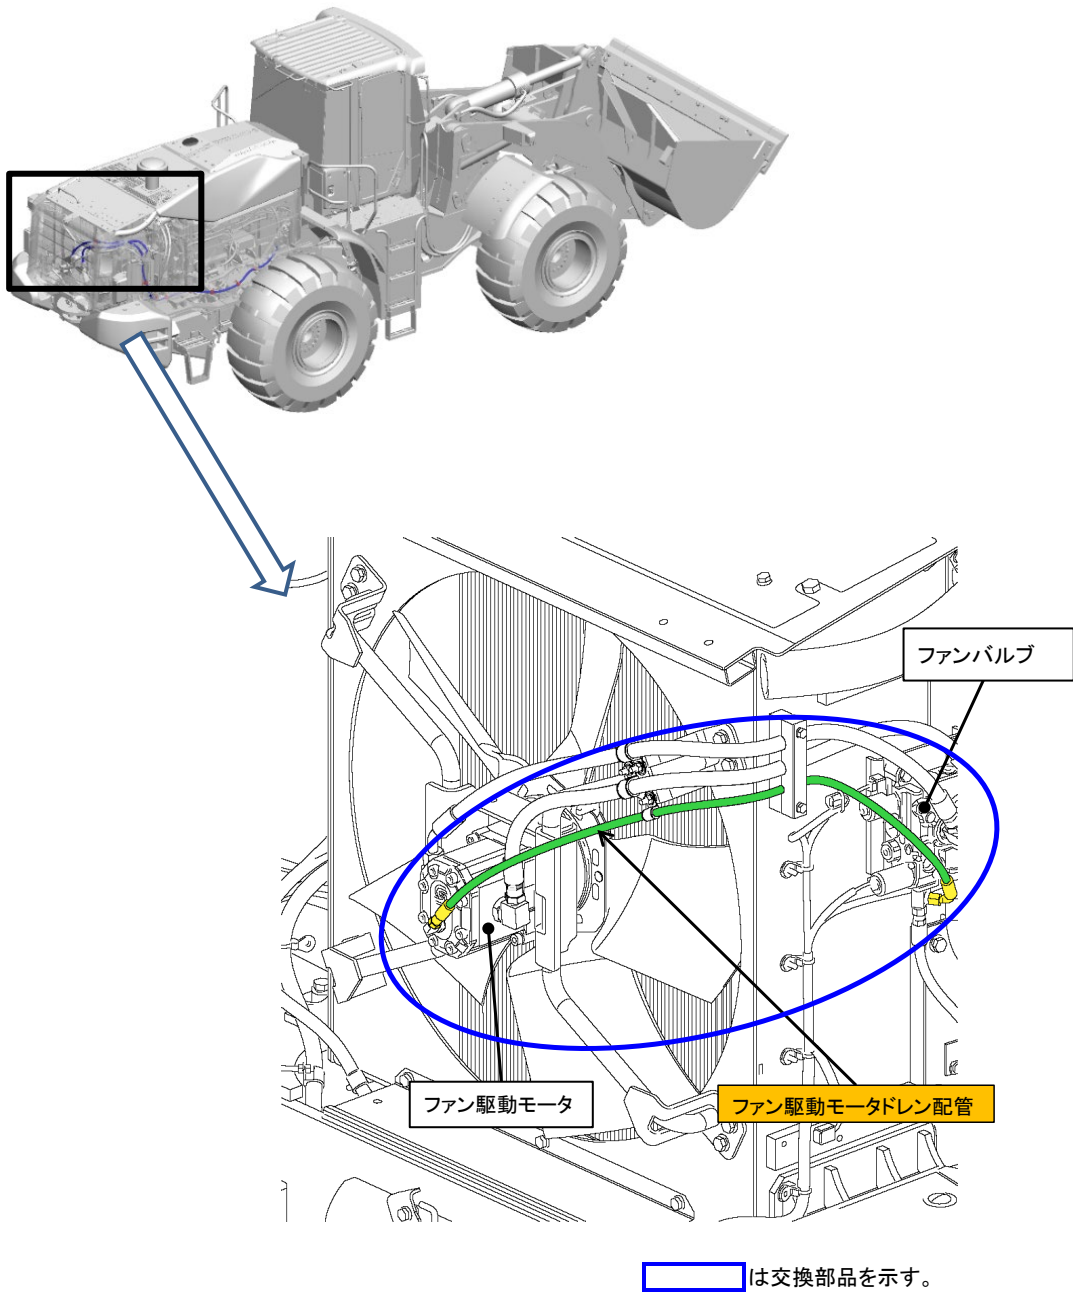
シヨベルローダにおいて、油圧制御の設計及びエンジン冷却ファン駆動モータのドレン配管ホース径が不適切なため、バケット高さを微調整する等ごく短時間のリフトアーム上げ操作でドレン流量の急増によりサージ圧が発生するものがある。そのため、そのままの状態で使用を継続するとモータの軸シールが損傷し、最悪の場合、油漏れが発生するおそれがある。

対象となる全車両は、エンジン冷却ファン駆動モータのドレン配管ホースを対策品に交換する。
またファンモータ駆動回路の流量を制御するソフトウェアを更新する。

識別：対策品のドレンホースは対策前と比べてホース径が異なるため、容易に識別できる。
また対策ソフトウェアはソフトウェアバージョンにより識別できる。
