改善箇所説明図

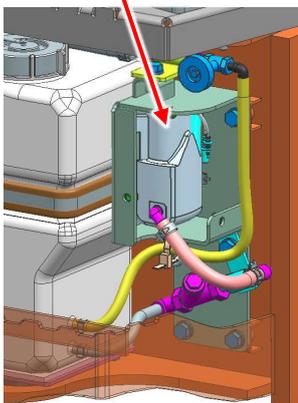
液剤ポンプ断面図

不具合発生箇所

アスファルト付着防止剤噴霧用の液剤ポンプにおいて、使用する液剤により逆止弁の軸部が膨潤することで逆止弁が解放状態で固着し、昇圧しなくなるものがある。そのため、液剤が噴霧できなくなるおそれがある。

全車両、逆止弁のスプリングを対策品に変更する。

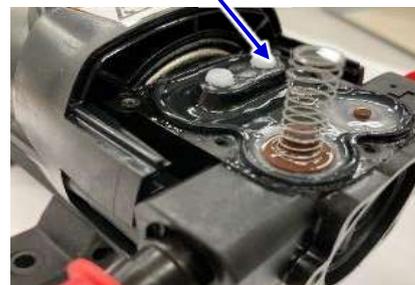
改善前

線径Φ0.24mm

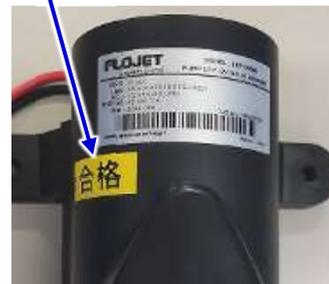
改善後

線径Φ0.60mm

シール

識別: 液剤ポンプカバーのシール有無で識別する。
