改善箇所説明図

基準不適合発生箇所

SCV用エンジンハーネスコネクタ

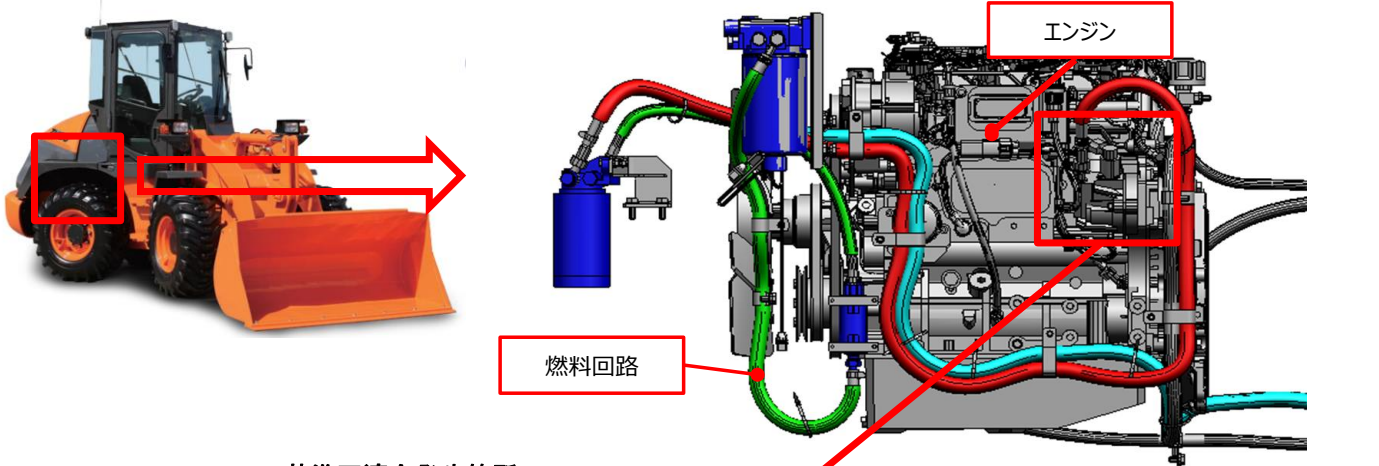
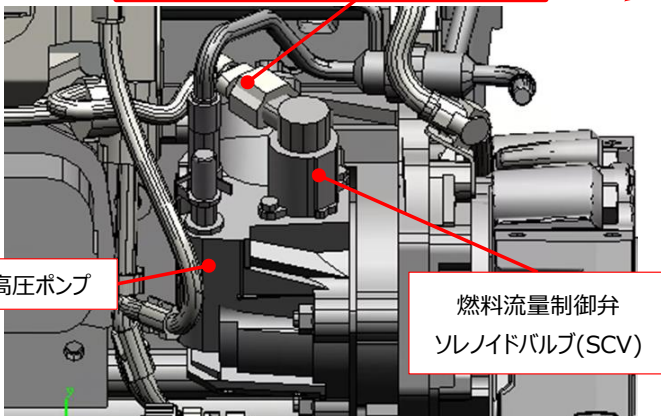
■コネクタ変更履歴
オリジナル:NG品

変更品(1回目):NG品

コネクタロックなし

コネクタロックあり(赤色)

ショベル・ローダの高圧燃料ポンプに装着された、供給する燃料の流量を制御する燃料流量制御弁(SCV)のコネクタにおいて、構造が不適切なため走行等の際、当該コネクタに振動が加わると端子が摩耗し通電しなくなることがある。このため、SCVが断線すると燃料流量を最大となるよう制御になり、コモンレール圧が上昇し、エンジン警告灯が点灯、リリース弁が開弁し燃料回路を保護する機能により、ECUは225秒後にエンジンを停止する。

対策品

コネクタロックあり(黄色)

全全車両、SCVと対策型SCVコネクタに交換する。
