改善箇所説明図

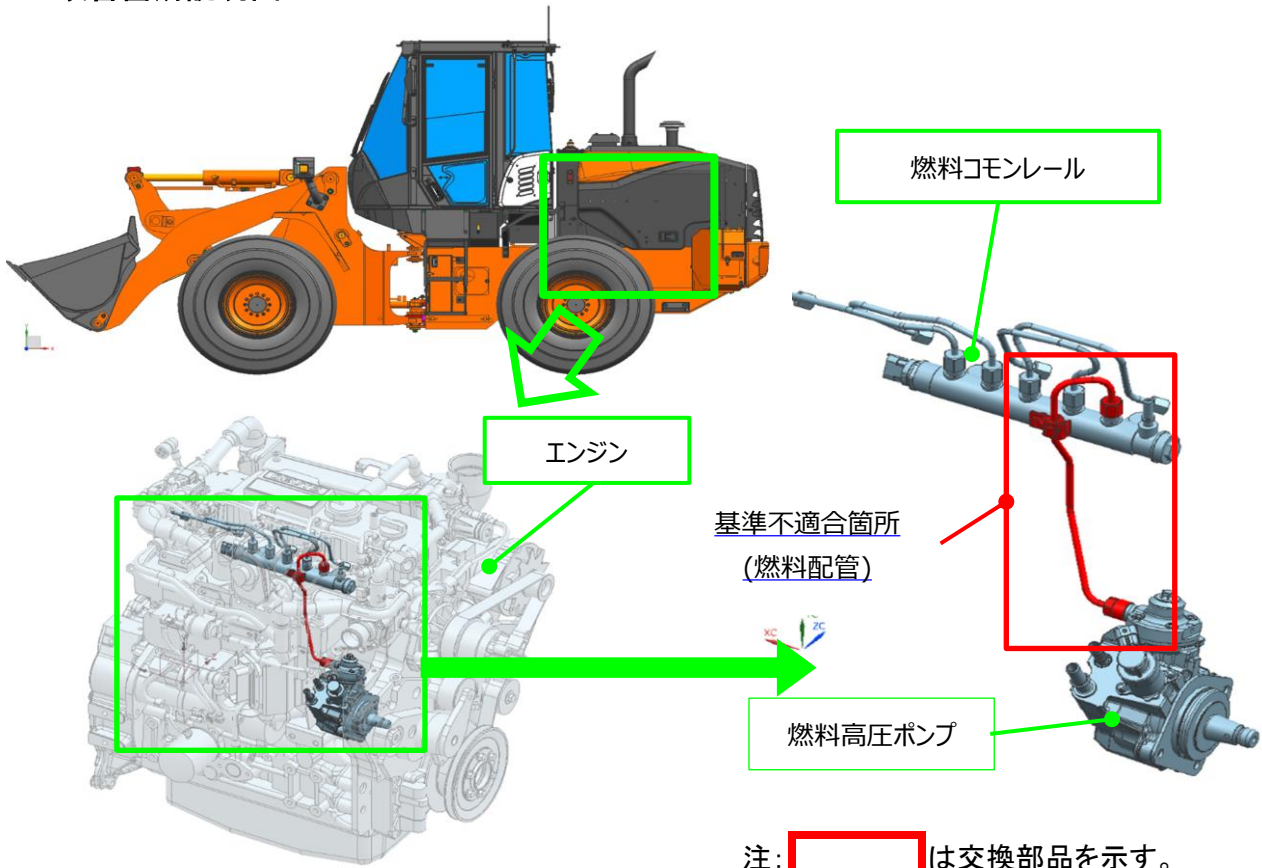
シヨベル・ローダの燃料配管において、配管の構造が不適切なため、作業時の振動により過大な負荷が発生することがある。そのため、そのまま使用を続けると、当該配管が破損し、燃料が漏れるおそれがあり、最悪の場合、エンジン室内の高温部に漏出した燃料が付着し、火災に至るおそれがある。

改善措置の内容: 全車両、燃料配管を対策品に交換する。

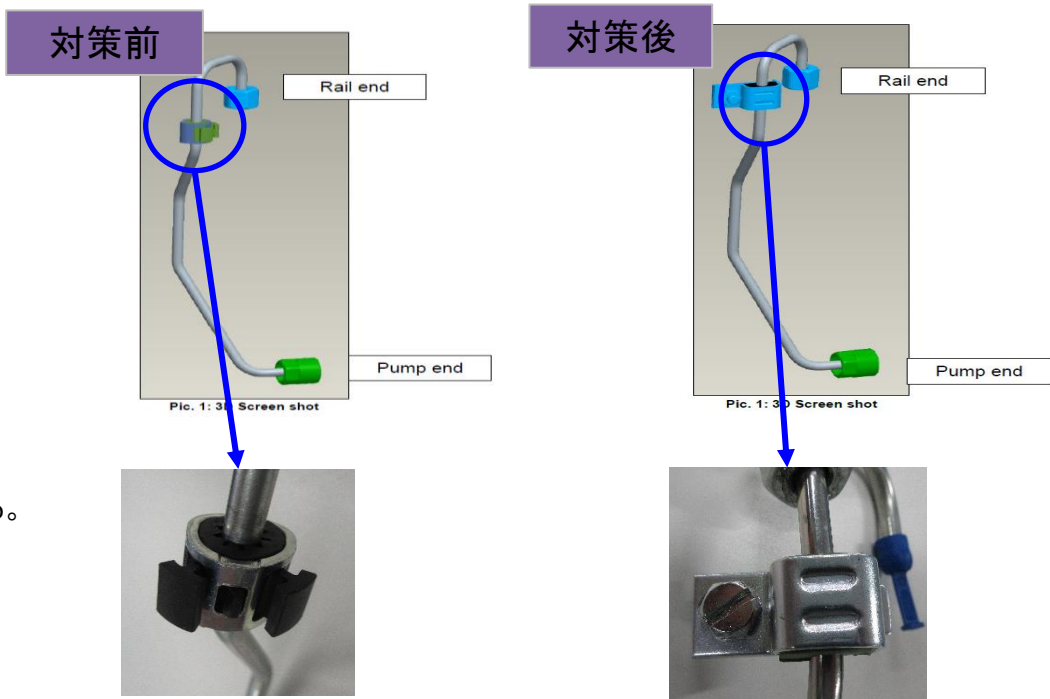
■ 識別
ダンパ形状による。
