## 改善箇所説明図

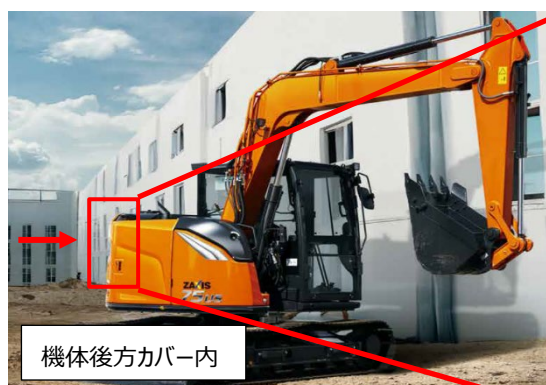
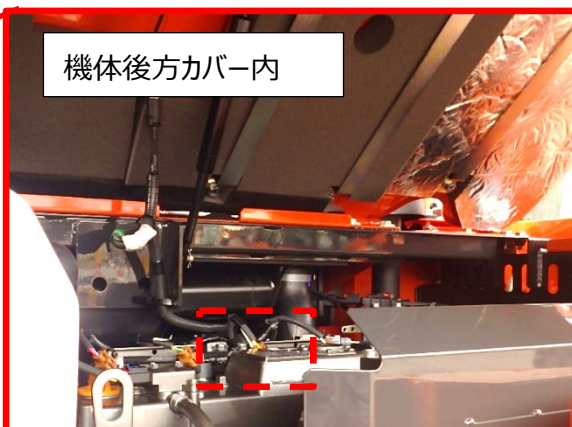
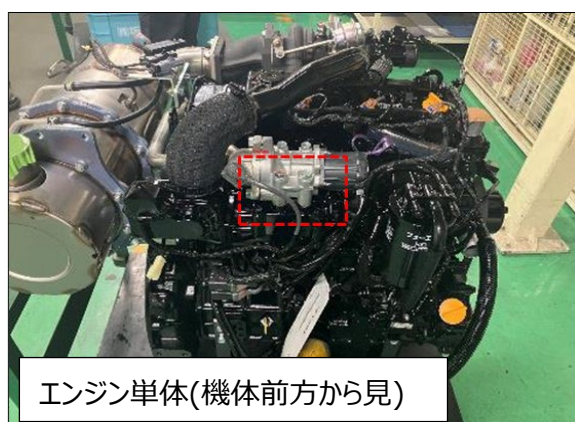
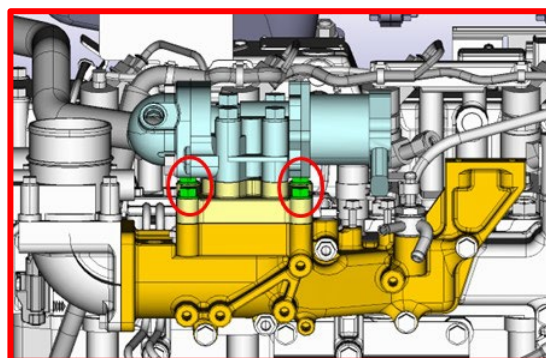
ショベル・ローダに搭載したエンジンにおいて、締め付け工具の故障と出荷前検査の不備によりEGRガス混合部の吸気コレクタ取付ボルトの締め付トルクに不足が発生した。(規定20.4 N・mに対し約5 N・m)

そのため、そのまま使用を継続すると、ボルト緩みにより吸気コレクタの合わせ面に口開きが発生し、後処理装置を通過しない排気ガスが流出するおそれがある。

吸気コレクタ取付ボルトの増し締め処置を実施する。
