## 改善箇所説明図

## 不具合内容

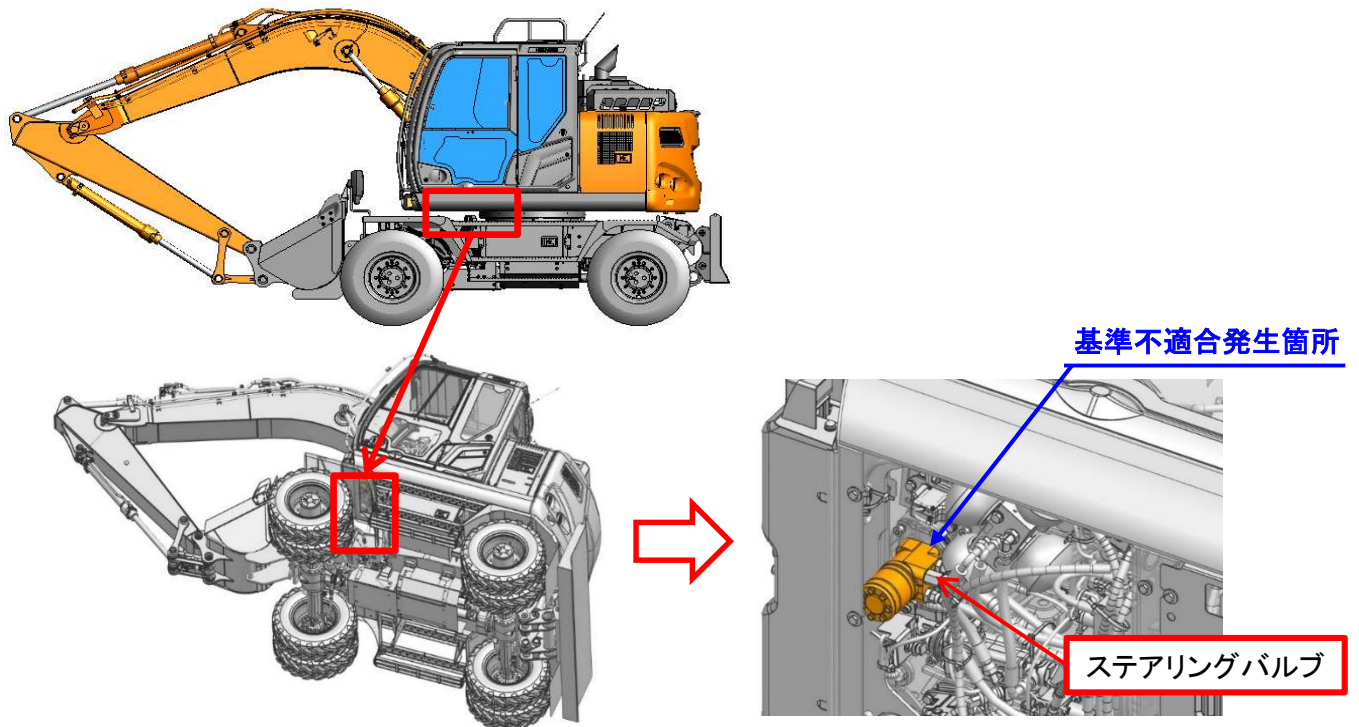
ショベル・ローダの旋回を制御するステアリングバルブにおいて、製造工程が不適切なため、油圧を調整するショックバルブ調圧用ネジの内部にあるバネが、正規位置に組付けられていないものがある。そのため、稼働時の外力によりバネが正規位置に戻ると、内部の圧力を保持できず、最悪の場合、左右旋回操作をした際に油圧が発生せず、旋回不能になるおそれがある。

改善措置の内容: 全車両、ステアリングバルブのショックバルブ調圧用ネジの端面からの深さを点検し、不適合品については良品に交換する。

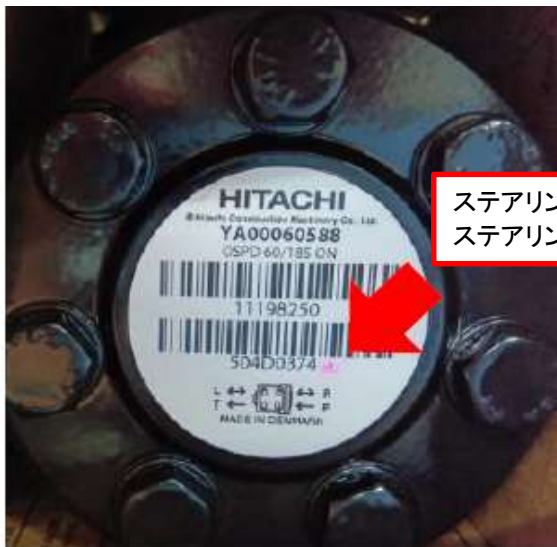
ステアリングバルブの確認済みマークで識別

ステアリングバルブ底面にピンクペンでマークがあるものは  
ステアリングバルブ製造時にショックバルブ調圧用ネジの深さ確認済み
