## 改善箇所説明図

基準不適合箇所  
(ステアリングバルブ)

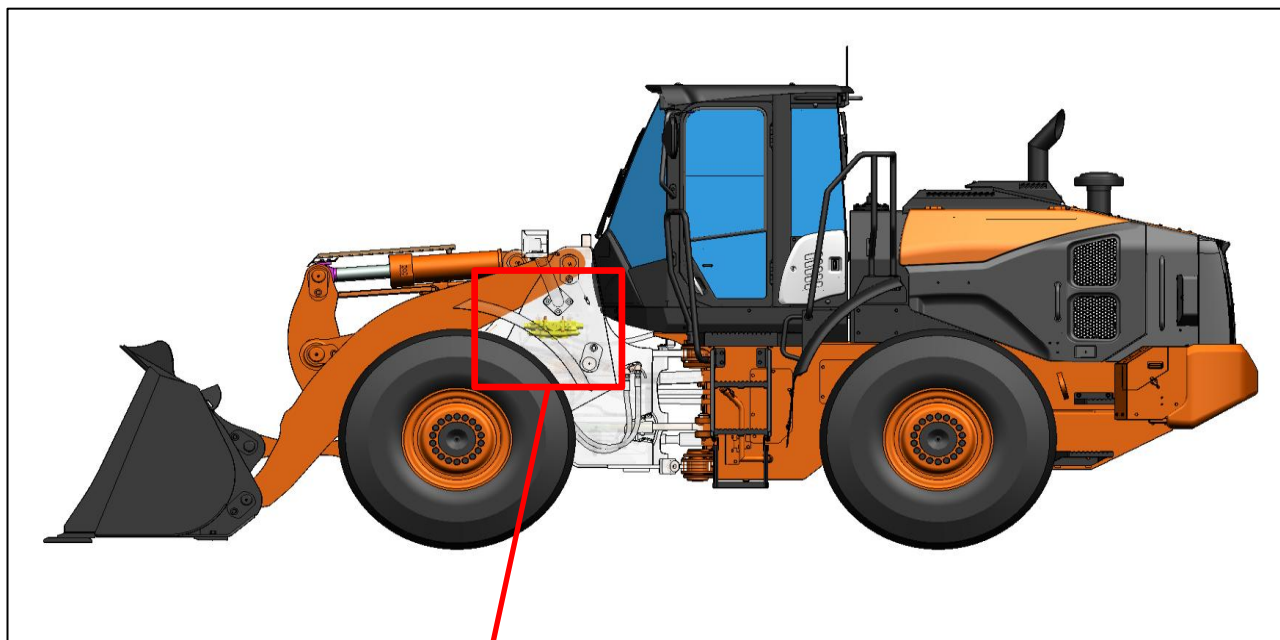
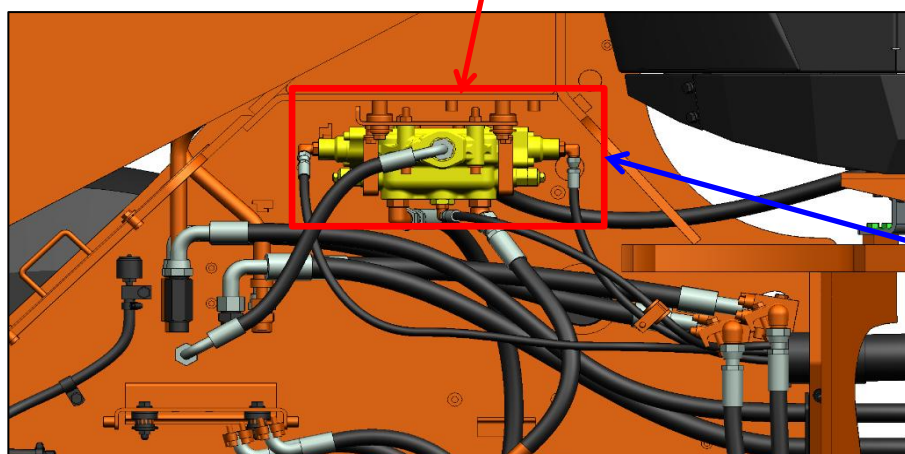
ショベル・ローダのステアリングバルブにおいて、製造工程が不適切なため、油圧流量を分配するスプール穴が歪んでいるものがある。そのため、ハンドル操作を途中で停止した際、油圧ポンプからの油量をコントロールできず、適切に行われず旋回動作が止まらず、安全な運行を確保できないおそれがある。

改善措置の内容: ステアリングバルブを対策品に交換する。

ステアリングバルブ本体に白色ペンチェックする。
