## 改善箇所説明図

### 不具合発生箇所の構造、装置又は性能の状況及びその原因

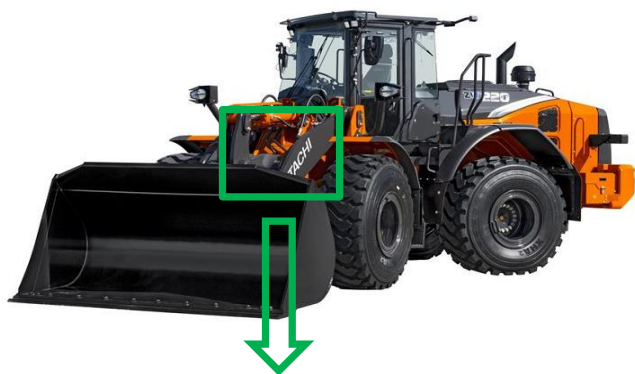
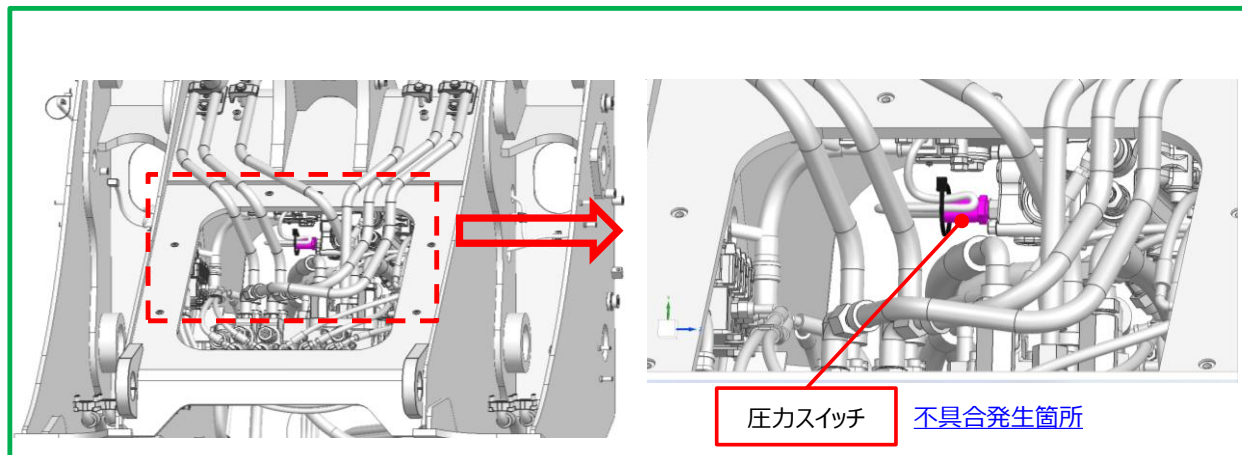
注:   は改善部品を示す。

ショベル・ローダーのエマージェンシーステアリングシステムの圧力スイッチにおいて、耐久性の検討が不十分なため、高周期の電源電圧変動が発生したときに、圧力スイッチ内部のIC が破損することがある。そのため、エマージェンシーステアリングシステムの警告灯が点灯し、エマージェンシーステアリングが自動的に作動しないおそれがある。

全車両、圧力スイッチを対策品に交換する。

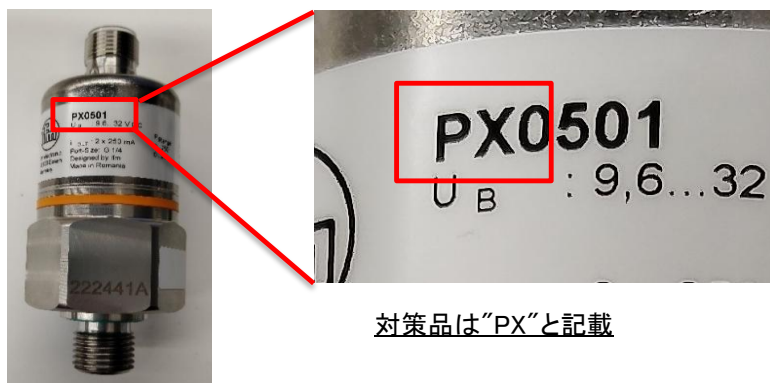
識別: センサ型式先頭の英語二文字で識別する。

対策品は“PX”と記載
