改善箇所説明図

エンジンの型式刻印の位置。

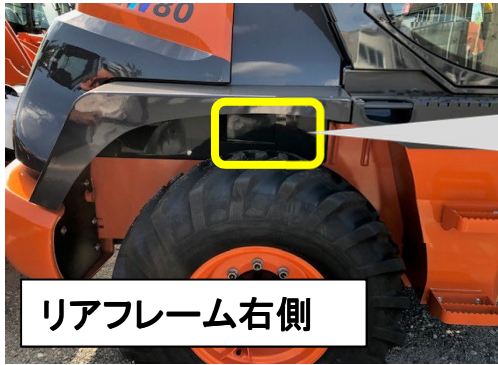
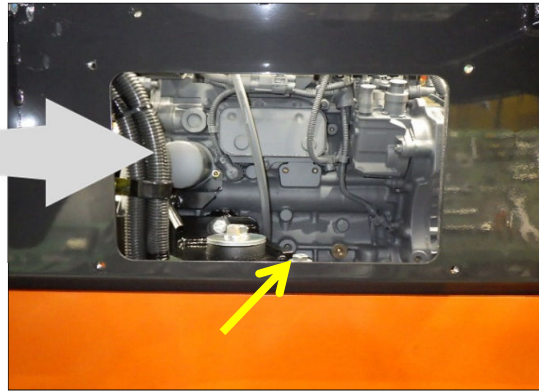
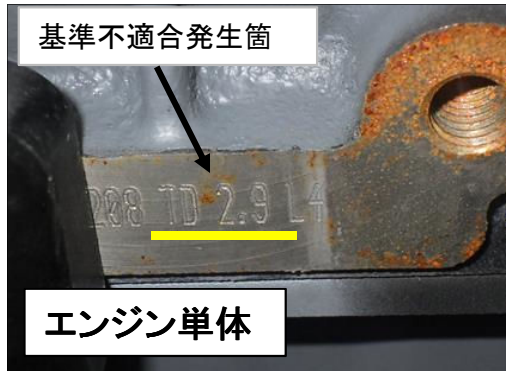
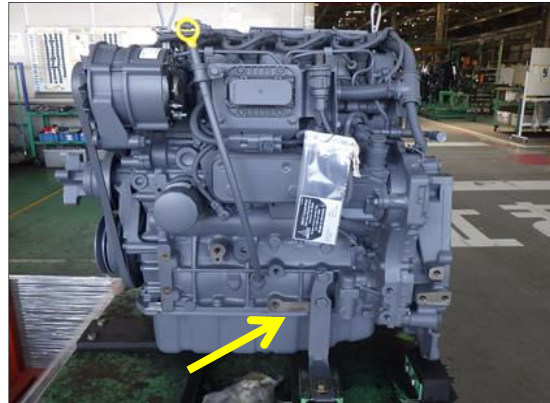
ホイールローダの原動機において、原動機型式の打刻位置が不適切なため、車体に隠れてしまうものがある。そのため、車検証との同一性の確認を行うことができないおそれがある。

全車両、原動機型式の打刻位置を目視可能な位置に修正する。

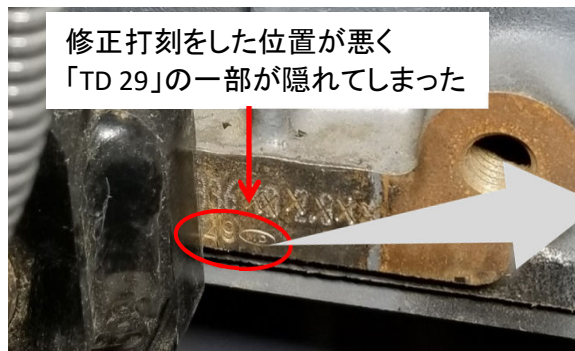
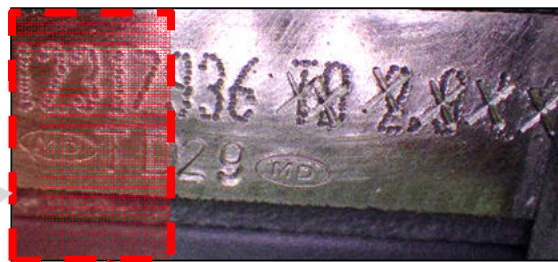
エンジンマウントブラケットで赤枠部の打刻が隠れてしまう。
