## 改善箇所説明図

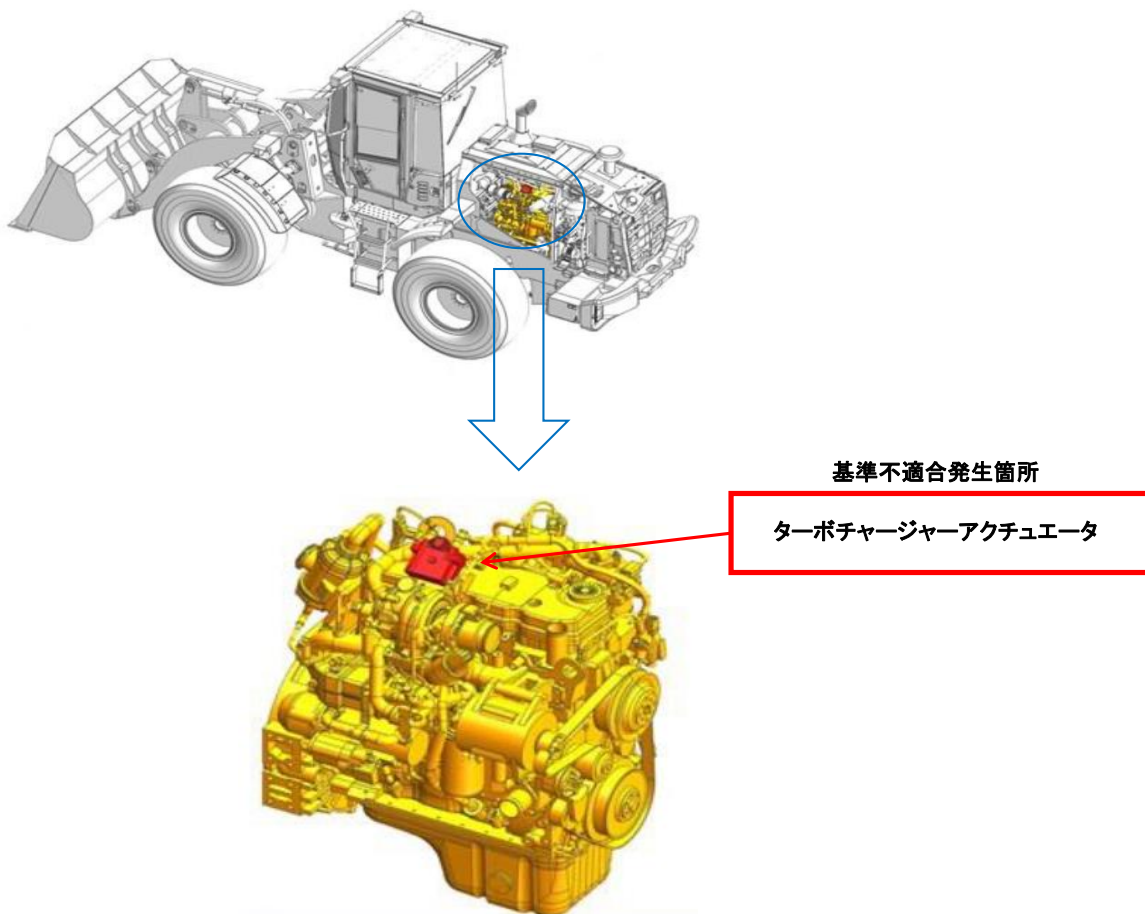
注:   は交換部品を示す。

シヨベルローダにおいて、ターボチャージャーの作動を制御するターボチャージャーアクチュエータ内部の基盤の部品選定が不適切なため、稼働時の温度変化が大きいと、部品のはんだ接合部に亀裂が生じることがある。そのため、ターボチャージャーアクチュエータが作動不良となり、エンジン警告灯が点灯し、エンジン出力が低下す

全車両ターボチャージャーアクチュエータを対策品に交換する。

識別：ターボチャージャーアクチュエータ本体上面に白色ペイントにてマーキングを行う。
