# 改善箇所説明図

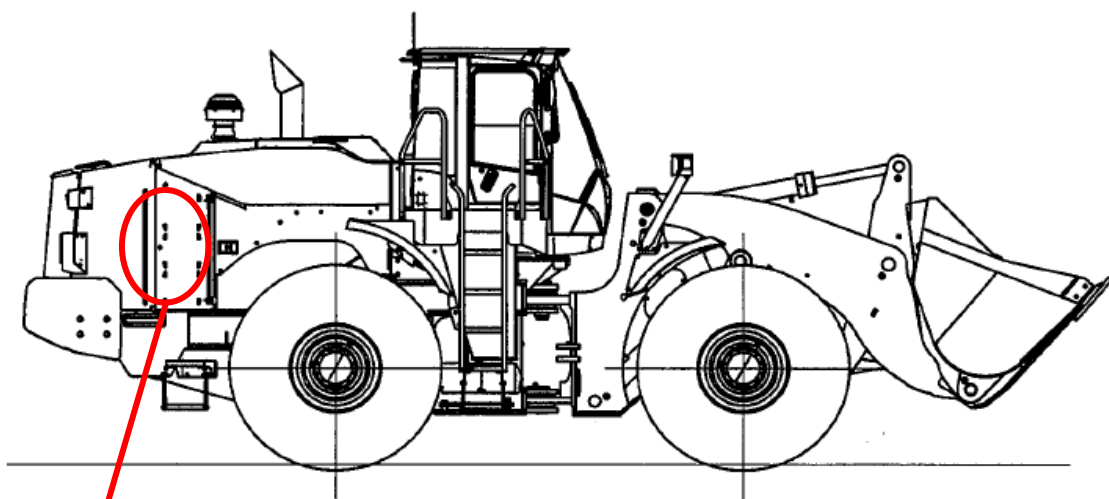
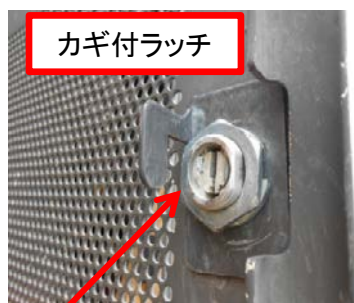
車体内側

カギ付ラッチ

対策前品

破損

〔ファンアクセスドアのカギ付ラッチが強度不足のために破損する。  
そのまま使用を続けても走行中にドアが開くことは無いが、商品性が低下するおそれがある。〕

改善措置の内容: 全車両について、カギ付ラッチを対策品に交換する。

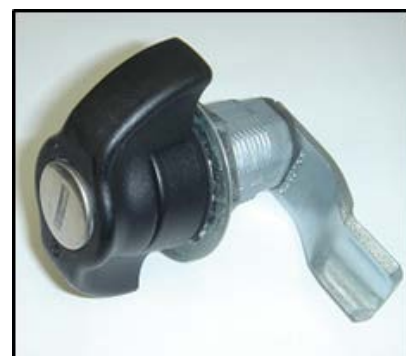
曲げプレート

対策品

注:  は、交換部品を示す
