改善箇所説明図

ショベルローダのかじ取り装置において、ステアリング用油圧ホースの強度が不足しているため、操舵時に当該ホースに油圧がかかった場合に、当該ホースが抜けて作動油が漏れ、操舵力が増大するおそれがある。

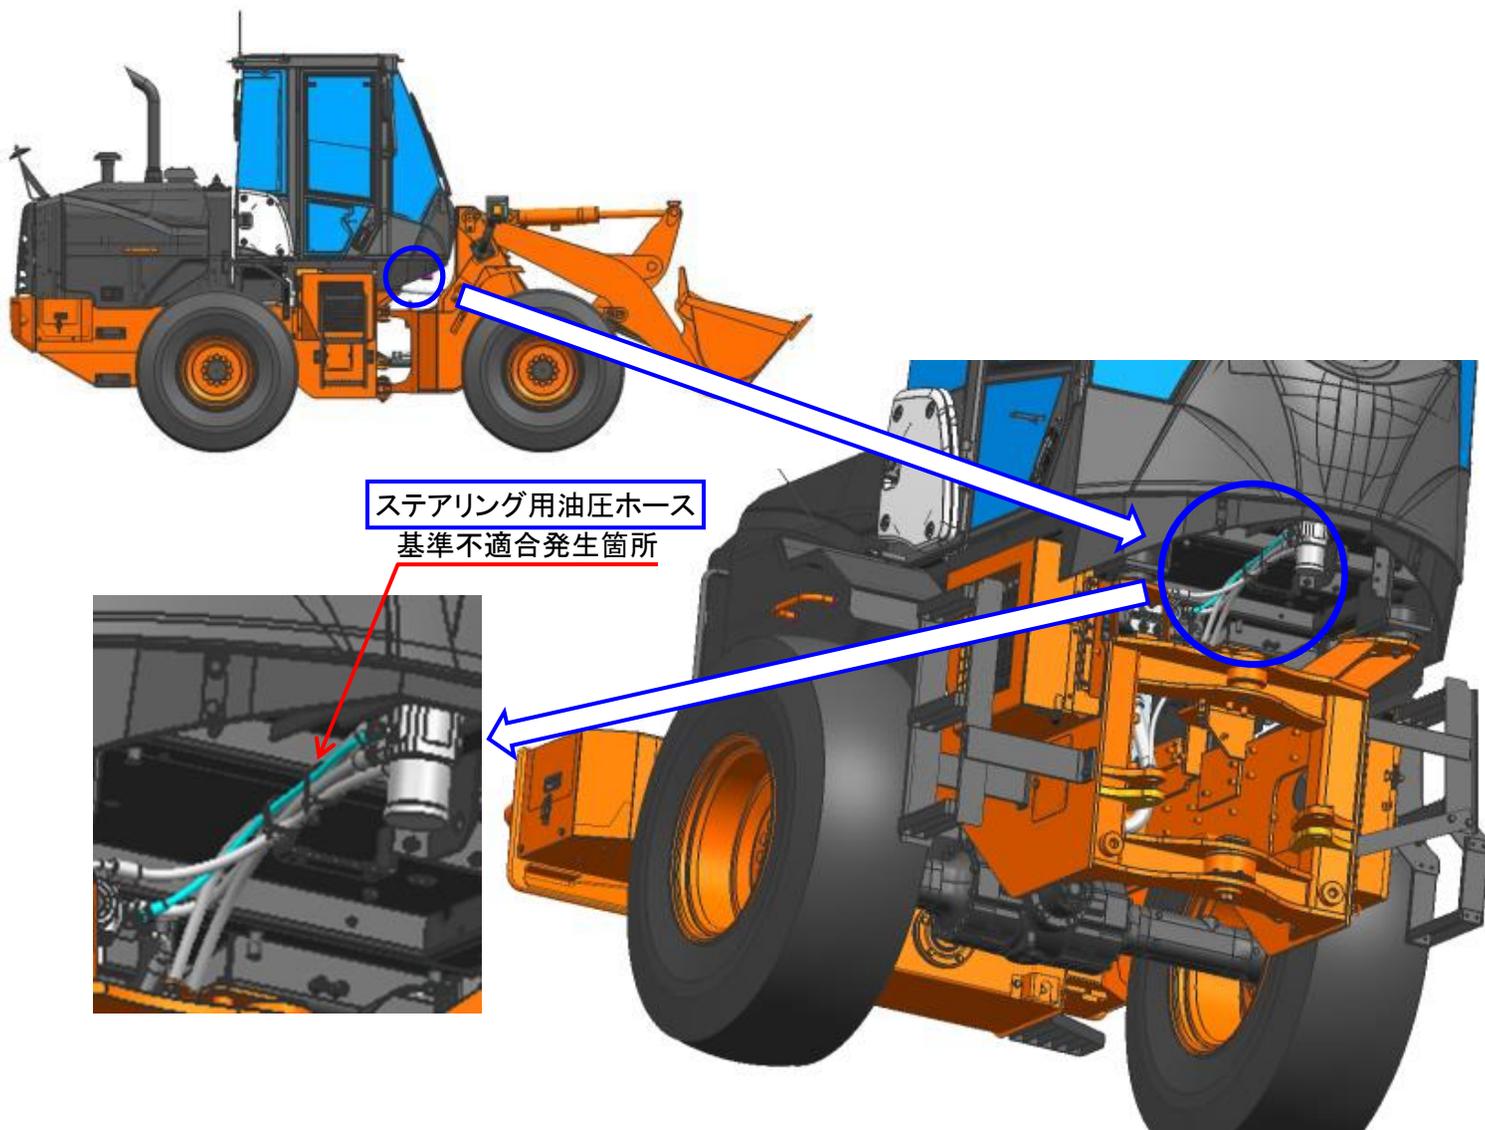
ステアリング用油圧ホース
基準不適合発生箇所

注: [] は交換部品を示す。

改善措置の内容： 全車両、ステアリング用油圧ホースを対策品に交換する。

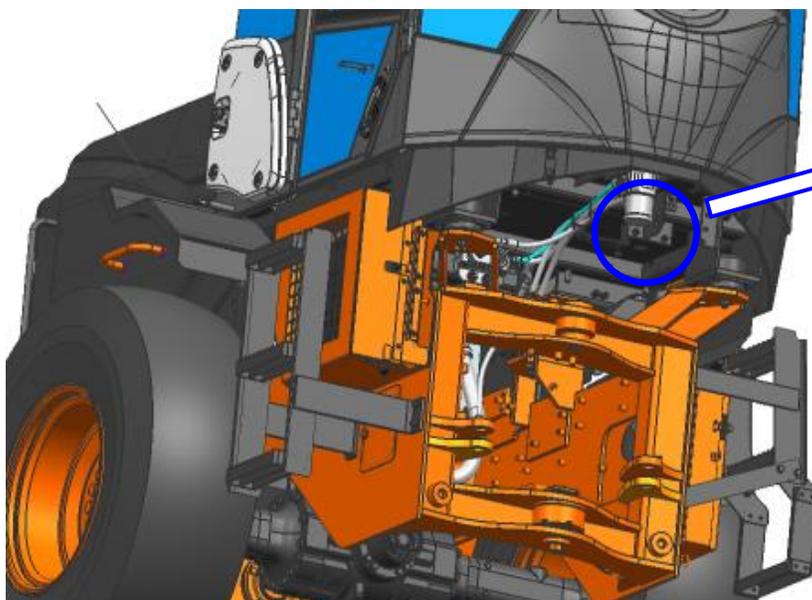
識別：

オービットロールに白色ペンキを塗布する
