# 改善箇所説明図

## 基準不適合状態にあると認められる構造、装置又は性能の状況及びその原因

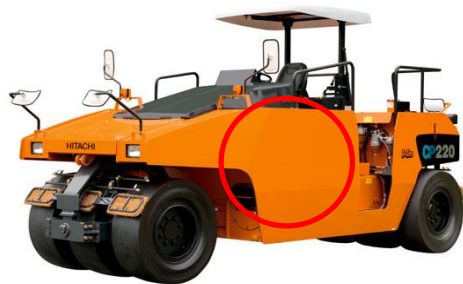
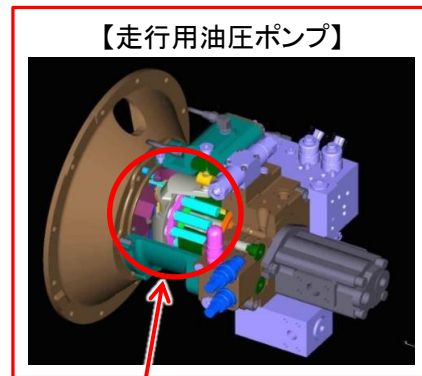
不具合発生箇所

注：□内は交換部品を示す。

タイヤローラの走行用油圧ポンプにおいて、ポンプ内で使用されているピンリンクを加工する設備の管理が不適切なため、加工不良により強度が不足するものがある。そのため、当該ピンリンクの摩耗が進行し、ポンプ内で脱落することによりピンリンクが他の内部部品を損傷させ、最悪の場合、駐車ブレーキの解除ができなくなり走行不能となるおそれがある。

全車両、走行用油圧ポンプを良品に交換する。

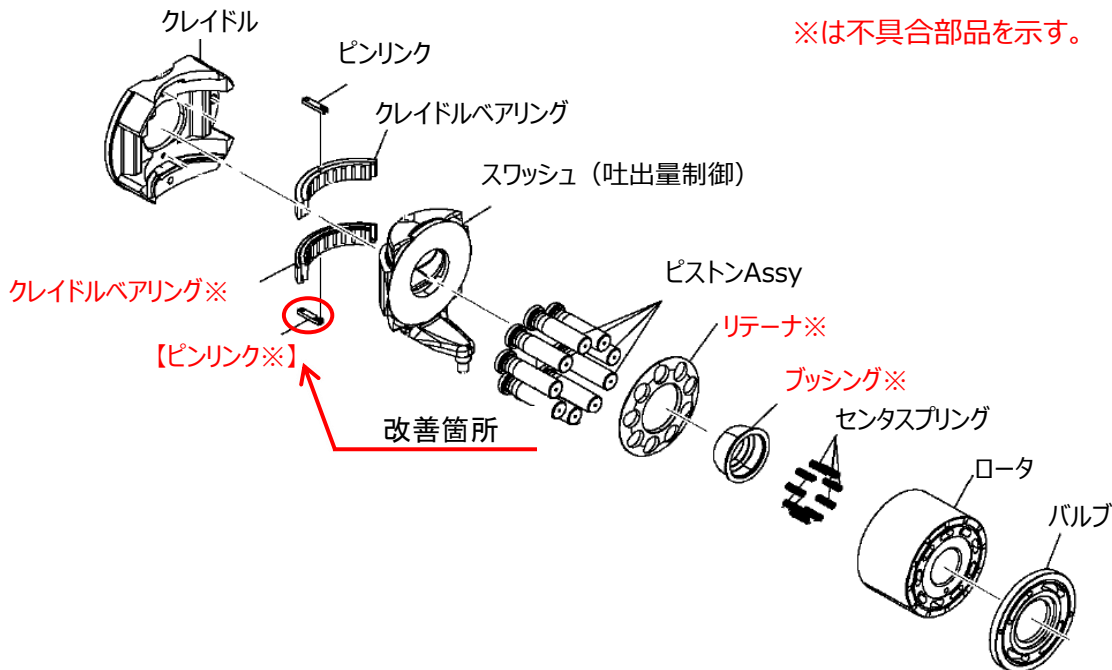
【ポンプ内部構成部品】

※は不具合部品を示す。
