改善箇所説明図

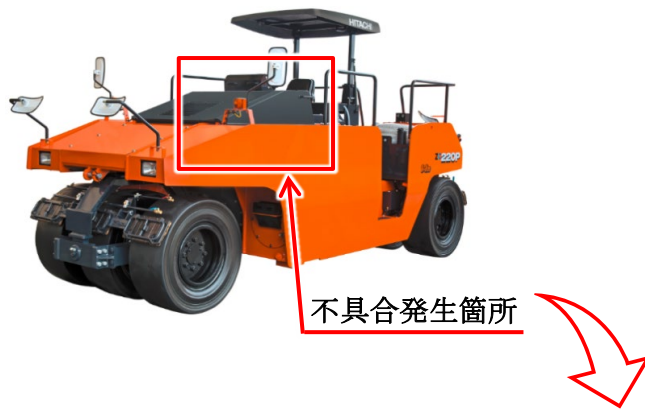
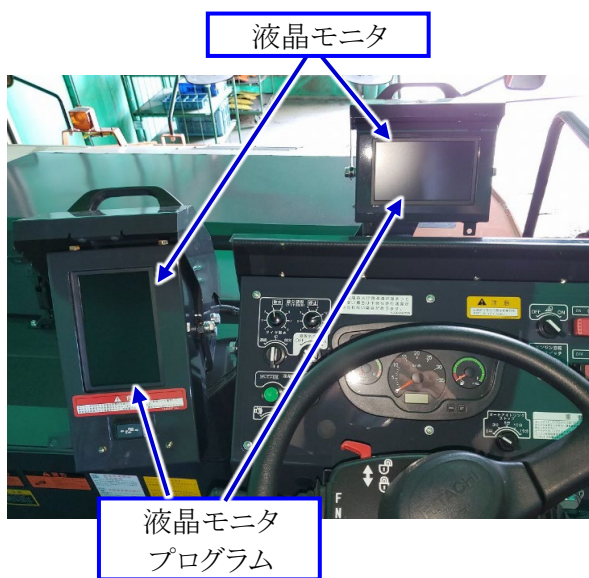
注: は対策品に交換または対策プログラムに書き換える部品、 は改造部品を示す。

液晶パネルカバーの形状が不適切なため、雨水等の浸入により液晶モニタの内部部品が破損したり、カメラ映像のケーブルをねじって組付けたため、走行時の振動等によりケーブルが損傷するものがある。そのため、カメラ映像が正常に表示されなくなるおそれがある。
また、液晶モニタのプログラムが不適切なため、走行時の振動等により、カメラ映像信号が瞬断した場合、カメラ映像が分割し続けるものがある。そのため、一度電源をOFFにしないと正常な表示に戻らなくなるおそれがある。

- ①液晶パネルカバーを適切な形状に改善した対策品の液晶モニターに交換する。
- ②配線のコネクタ端子部を切断し、新しい映像信号分岐用配線と圧着することでコネクタ端子を使用せず、直接分岐する構造に変更する。
- ③液晶モニタのプログラムをカメラ映像信号が瞬断し異常が発生しても正しい映像信号を受信すると正常な表示に戻る対策仕様に書き換える。

識別: 液晶モニターブラケットの下面に白色ペンキで識別マーキングをする。
