## 改善箇所説明図

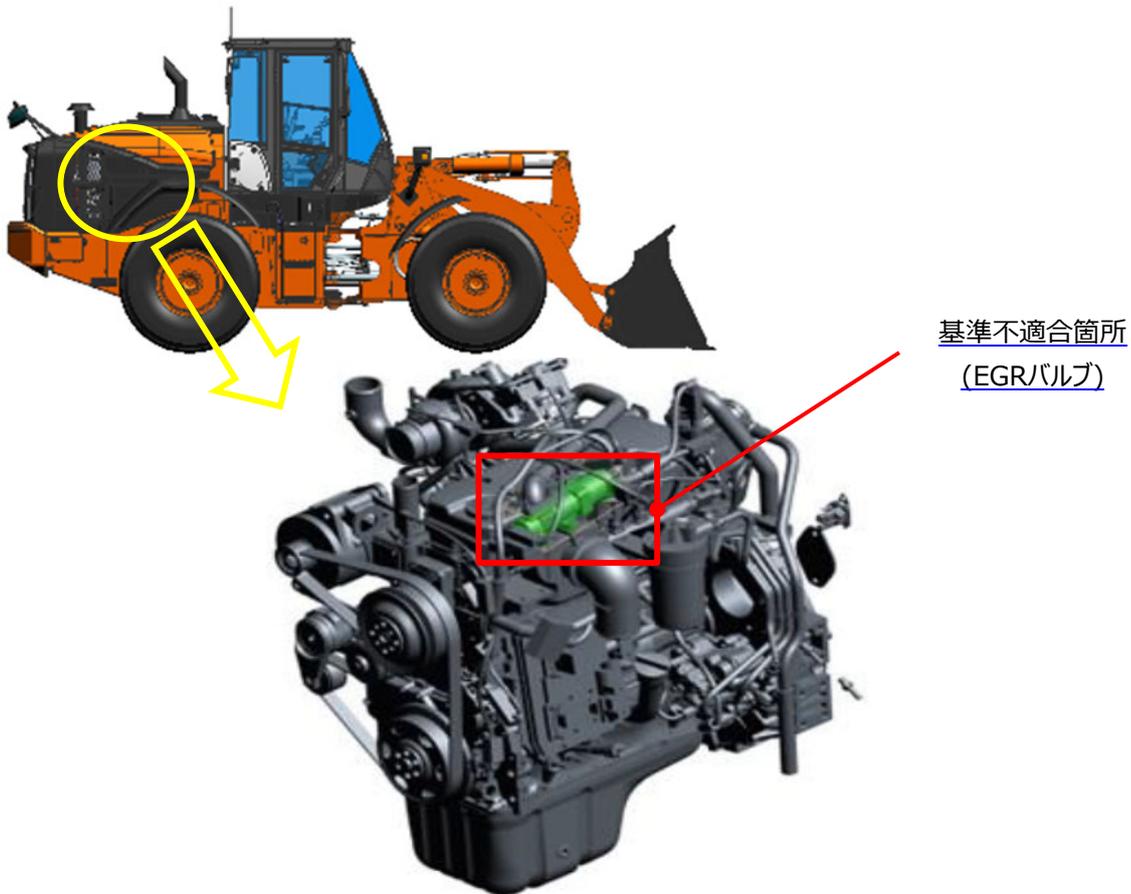
基準不適合箇所  
(EGRバルブ)

注:  は交換部品を示す。

シヨベル・ローダのエンジン排気ガス再循環装置において、再循環させる排気ガス流量を調整するバルブ(EGRバルブ)の組付け手順が不適切なため、EGRバルブに亀裂が発生することがある。そのため、亀裂部分から再循環ガスが漏れることで排出ガスの基準値を満たさなくなるおそれがある。

改善措置の内容: 全車両、正しい組付け手順で新品のEGRバルブに交換を実施する。

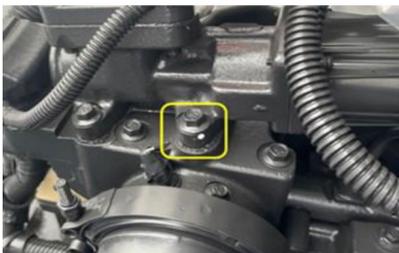
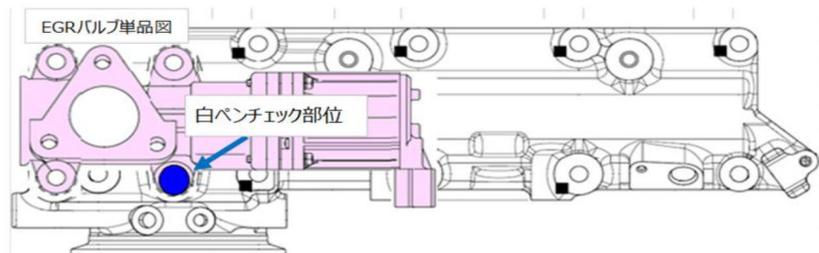
### ■ 識別

EGRバルブ取付ボルトに白ペンでマーキングを行う。
