## 改善箇所説明図

### 不具合発生箇所の構造、装置又は性能の状況及びその原因

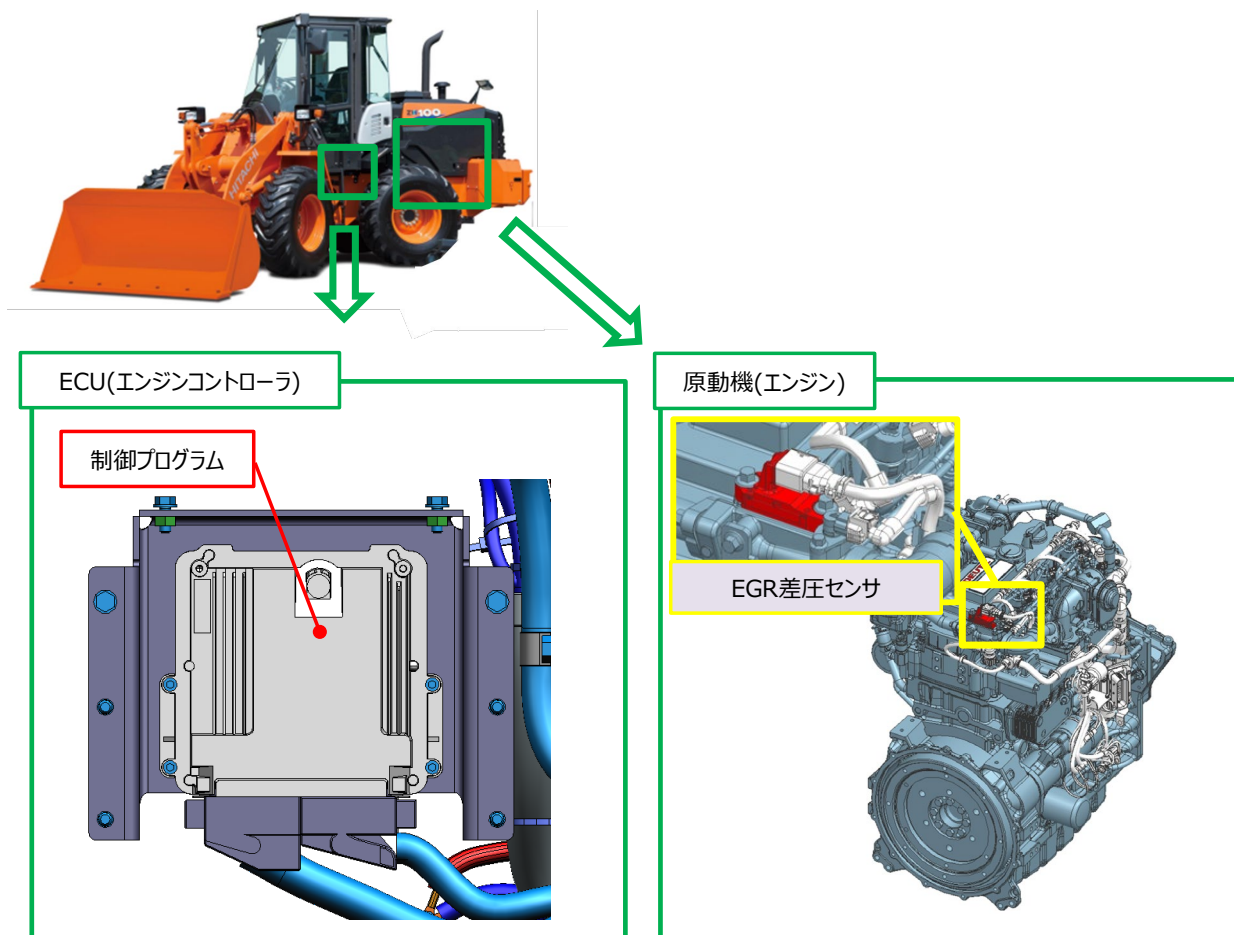
注:   は改善部品を示す。

ショベル・ローダのエンジンコントローラにおいて、設計検討が不十分なため、排気ガス再循環装置(EGR)詰まりを誤って検出し、エンジン警告灯が点灯することがある。そのままの状態で使用を続けると、フェールセーフ制御となり、原動機の出力が低下するおそれがある。

全車両、エンジンコントローラの制御プログラムを対策プログラムに変更する。

識別: ECUカバーに白色ペンチェックする。
