改善箇所説明図

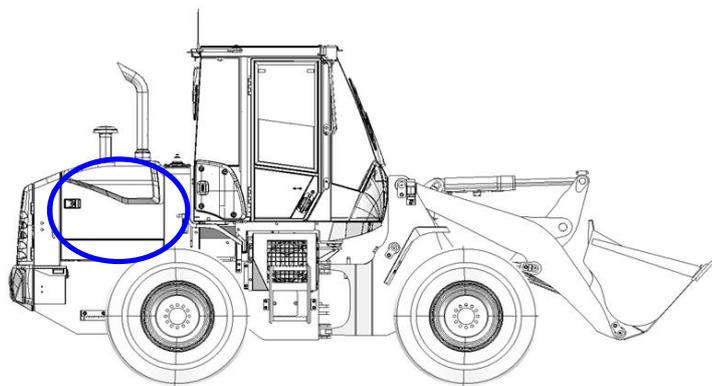
ターボチャージャー内部のスラストベアリングの形状が不適切なため、エンジン始動時にスラストベアリング部が潤滑不良となり異常摩耗することがある。そのため、ターボチャージャーのシャフトにガタが生じてエンジン出力が低下及び潤滑油が漏れて油圧が低下し、最悪の場合、フェールセーフ制御によりエンジンが再始動できなくなるおそれがある。

改善措置の内容 : 全車両、ターボチャージャーを対策品に交換する。
