改善箇所説明図

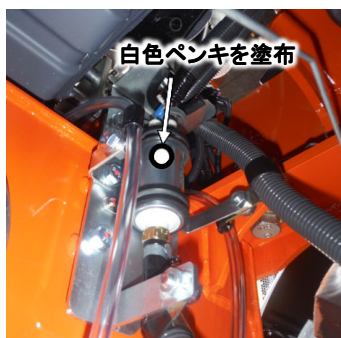
ショベルローダの燃料ポンプにおいて、ポンプ内部の永久磁石の選定が不適切なため、低温時に減磁が発生し、モータが高回転・高電流となりモーターブラシが異常摩耗するものがある。そのため、接点不良が生じ、燃料ポンプが作動不良となり、最悪の場合、走行中にエンジンが停止し、再始動できなくなるおそれがある。

改善措置の内容： 全車両、燃料ポンプを対策品に交換する。

識別： 燃料ポンプに白色ペンキを塗布する。
