改善箇所説明図

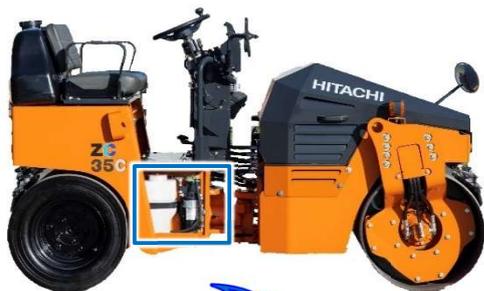
不具合発生箇所

アスファルト付着防止剤噴霧用の液剤ポンプにおいて、使用する液剤により逆止弁の軸部が膨潤することで逆止弁が解放状態で固着し、昇圧しなくなるものがある。そのため、液剤が噴霧できなくなるおそれがある。

全車両、逆止弁のスプリングを対策品に変更する。

識別: 液剤ポンプカバーのシール有無で識別する。
