改善箇所説明図

【エンジン吸気配管】

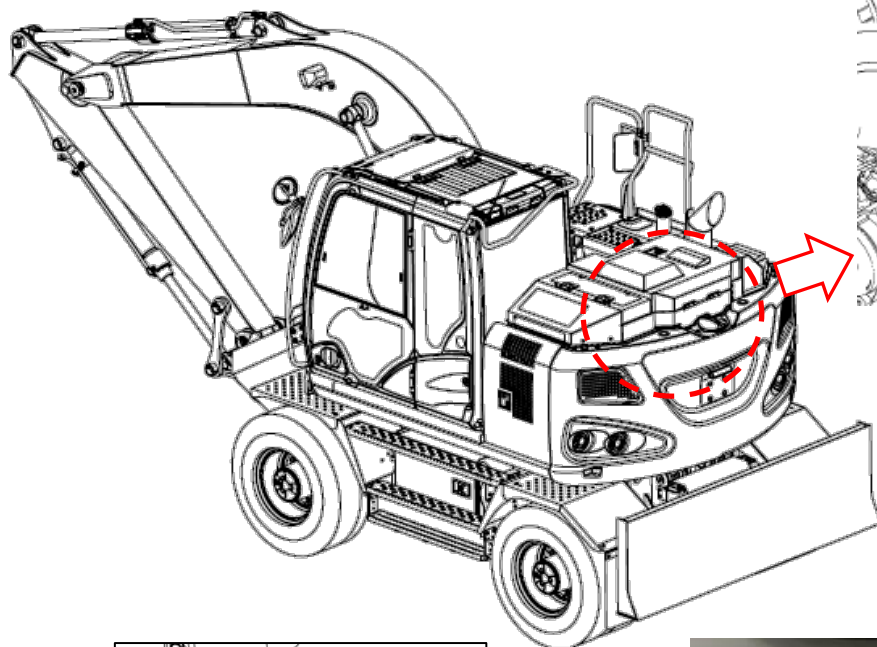
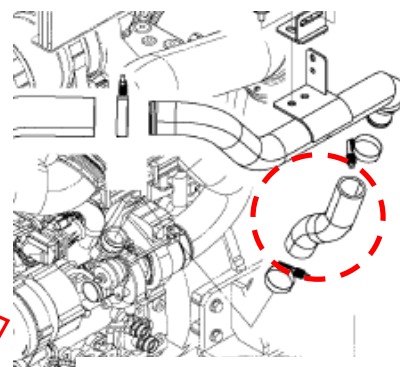
不具合発生箇所

ターボ出口側ホース

ショベル・ローダのエンジン吸気配管において、ターボ出口側ホースの組付方法が不適切なため、エンジン稼働中にホース差し込み部が浮き、異音を発することがある。そのため、そのままの状態で使用を続けると、ホースが抜け、原動機の出力が低下するおそれがある。

全車両、エンジン吸気配管のターボ出口側ホースを新品に交換した上で、適切な方法で取付ける。

識別: ターボ出口側ホースに白色ペイントにてマーキングを行う。
