## 改善箇所説明図

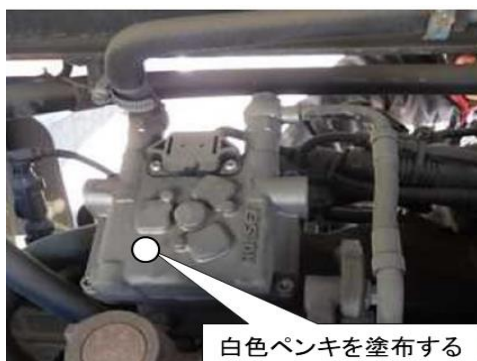
シヨベルローダにおいて、ターボチャージャーの作動を制御するターボチャージャーアクチュエータ内部の基盤の部品選定が不適切なため、稼働時の温度変化が大きいと、部品のはんだ接合部に亀裂が生じることがある。そのため、ターボチャージャーアクチュエータが作動不良となり、エンジン警告灯が点灯し、エンジン出力が低下す

全車両ターボチャージャーアクチュエータを対策品に交換する。

識別：ターボチャージャーアクチュエータ本体上面に白色ペイントにてマーキングを行う。
