## 改善箇所説明図

型式	通称名
WDP-H79	「ZW100-5B」
WDP-H78	「ZW120-5B」
WDP-50D1	「50Z7」
WDP-60D1	「60Z7」

型式	通称名
YDN-H80	「ZW80-5B」

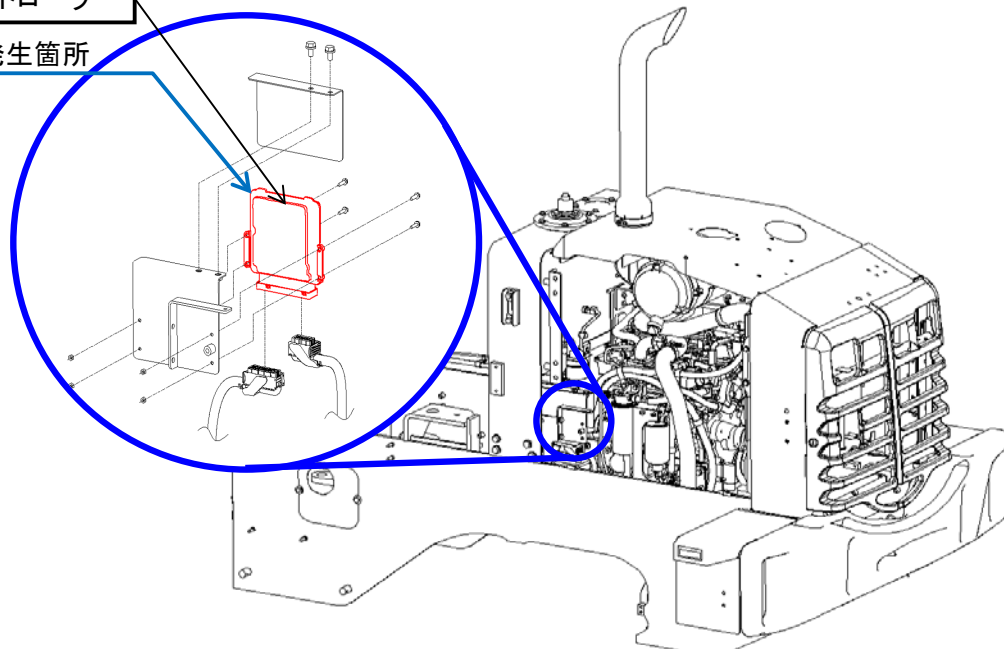
エンジンコントローラ

基準不適合発生箇所

エンジンコントローラにおいて、当該コントローラのプログラムが不適切なため、エンジン及び補器類に不具合がある場合に検知する閾値が低い。そのため、不具合が無い場合であっても、警告灯が点灯する恐れがある。但し、警告灯が点灯した場合であってもすぐに消灯し、通常走行及び作業は可能である。

改善措置の内容： 全車両、エンジンコントローラのプログラムを対策仕様に書き換える。

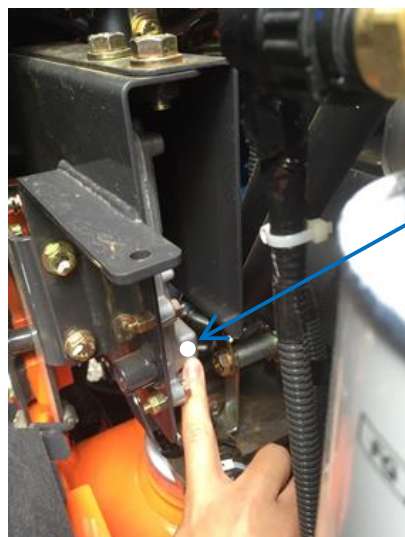
白色ペンキを塗布する

識別：対策完了車については、エンジンコントローラに白色ペンキを塗布する。

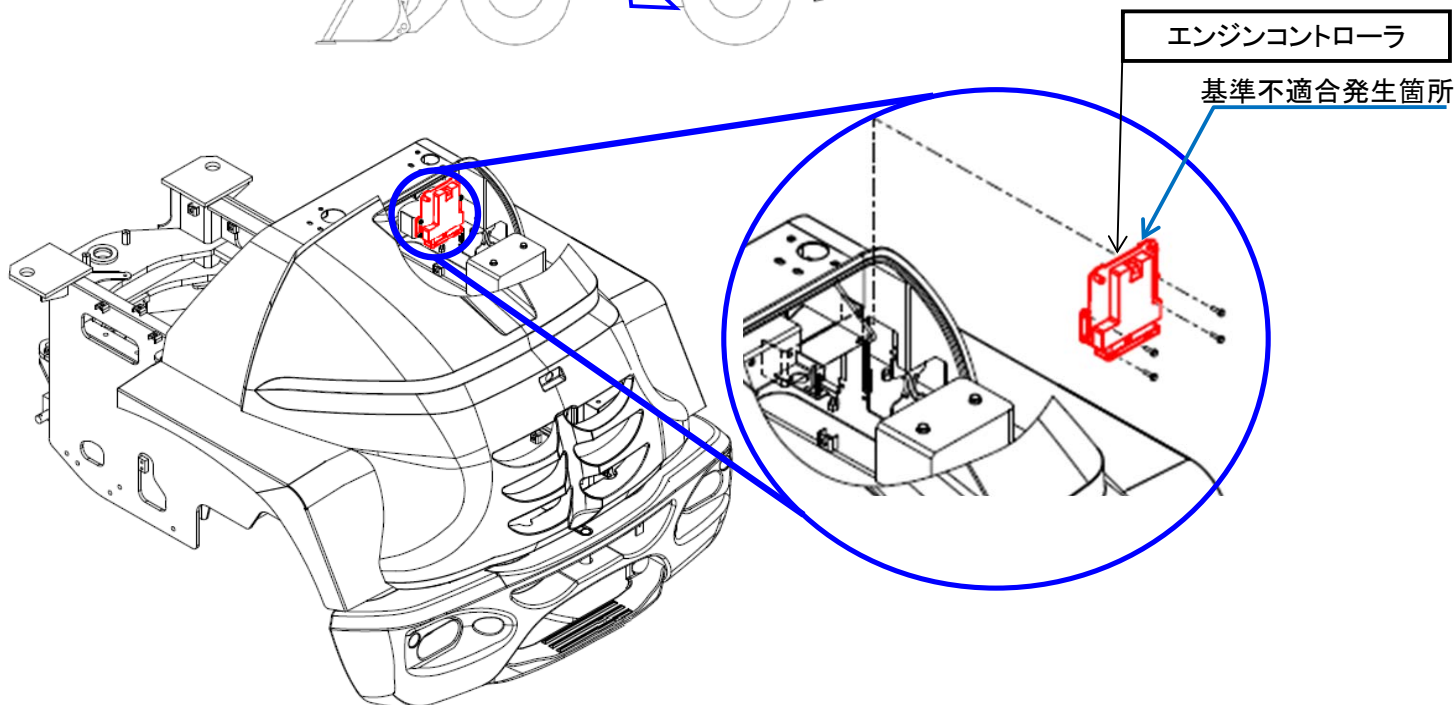
エンジンコントローラにおいて、エンジンの稼働に不具合がある場合に発する警報の条件が過敏であるため、エンジン及び補機類に不具合が無い場合にも警報を発信する。

改善措置の内容： 判断条件を緩和したプログラムへの書換えを行う。

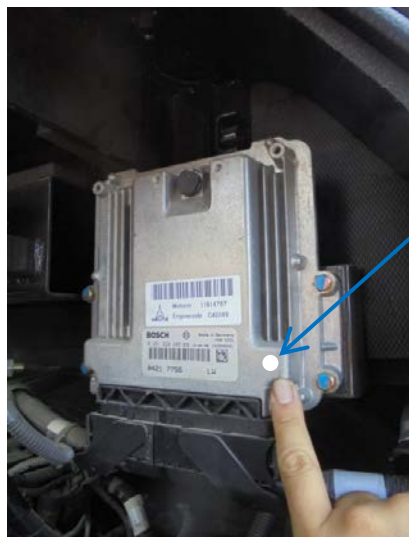
白色ペンキを塗布する

識別：対策完了車については、エンジンコントローラに白色ペンキを塗布する。
